# **Z Á V E R E Č N Á   S P R Á V A**

## **o bezpečnostnom vyšetovaní leteckej nehody lietajúceho športového zariadenia**

typu **PK OZONE, RUSH 6 M**

poznávacej značky **OM-P112**

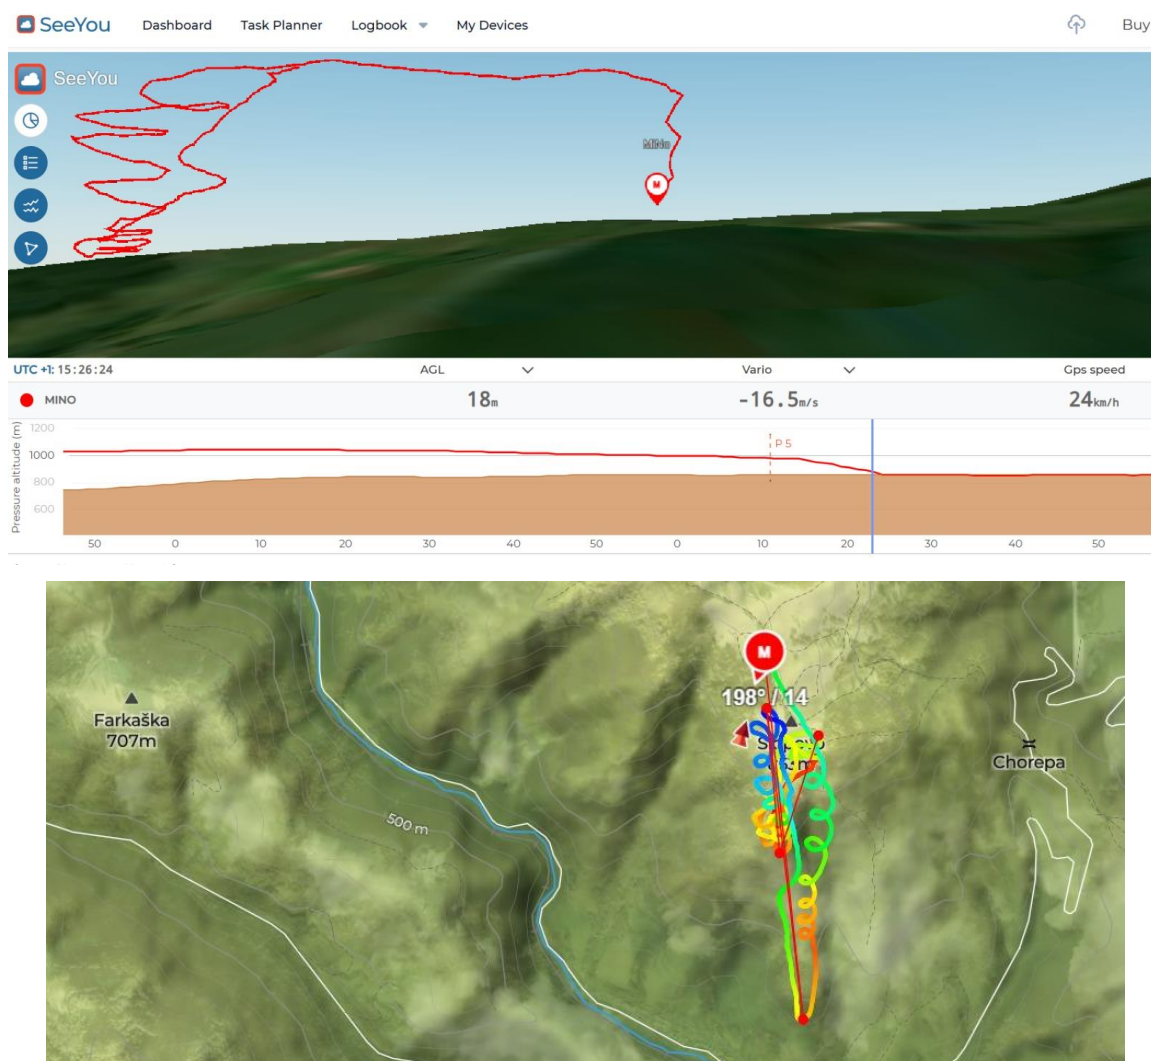
Obr. č. 1 Priebeh letu

V predmetný deň pilot vykonal predletovú kontrolu, ustrojil sa do postroja a vzlietol zo štartovacej plochy Slopovo - Laz. Let prebiehal bez komplikácií, v rozsahu povolených výšok pre lietanie v tomto priestore. Pilot lietal približne 30 minút. Vo výške približne 120 metrov na vrchole kopca došlo k masívnemu kolapsu PK a následnému pádu v prudkej negatívnej špirále došlo k nárazu na zem.

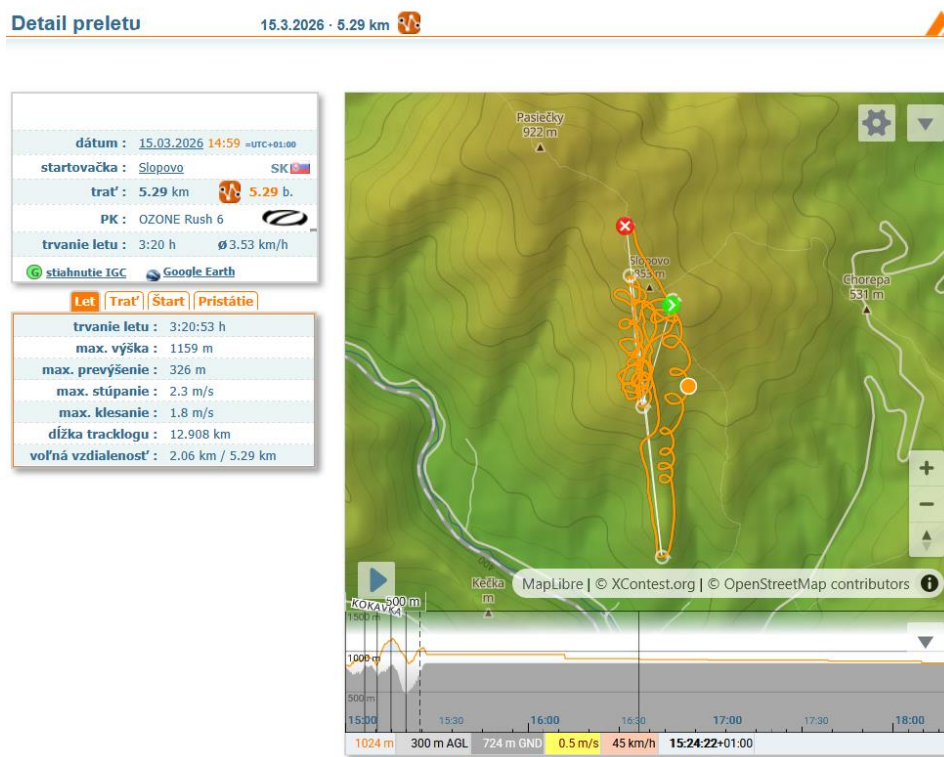
Obr. č. 3 trajektória letu podľa MT Doogee S59

Pilot v predmetný deň vykonal 2 lety. Prvý v dĺžke trvania 46 minút a druhý v dĺžke približne 30 minút. Oba zo štartovacej plochy Slopovo – Laz. Pri druhom lete približne po 30 minútach termického lietania doletel nad vrchol kopca, kde sa nachádzal aj jeho dom. Približne v 100 – 120 metroch nad terénom došlo k masívnemu kolapsu PK a padákové krídlo sa dostalo do režimu negatívnej zatáčky, čo zapríčinilo stratu ovládateľnosti PK. V negatívnej rotácii pilot pri klesaní až 16 m/s. narazil do zeme. Utrpel vážne zranenia panvy, chrbtice, hlavy a rúk a zostal v bezvedomí. Pilot v dôsledku krátkosti času a malej výšky nestihol použiť záložný padák. Približne po 2 a pol hodiny od nárazu do zeme a neohlásení sa telefonicky svojej rodine vyšla jeho manželka na lúku nad domov, kde ho našla v bezvedomí. V spolupráci s miestnymi pilotmi bola privolaná pomoc cez číslo 112. Na miesto nehody dorazili príslušníci HZZ, ktorí mu poskytli nevyhnutnú zdravotnú pomoc. Následne bol transportovaný na korbe súkromného terénneho vozidla na cestu 1. triedy do sedla Chorepa medzi obcami Kokava nad Rimavicou a Klenovec. Tam bol preložený do vozidla RZS a prevezený na futbalové ihrisko Hnúšťa. Odtiaľ bol transportovaný vrtuľníkom VZZZ do Rooseveltovej nemocnice Banská Bystrica, kde mu bola poskytnutá odborná zdravotná pomoc.

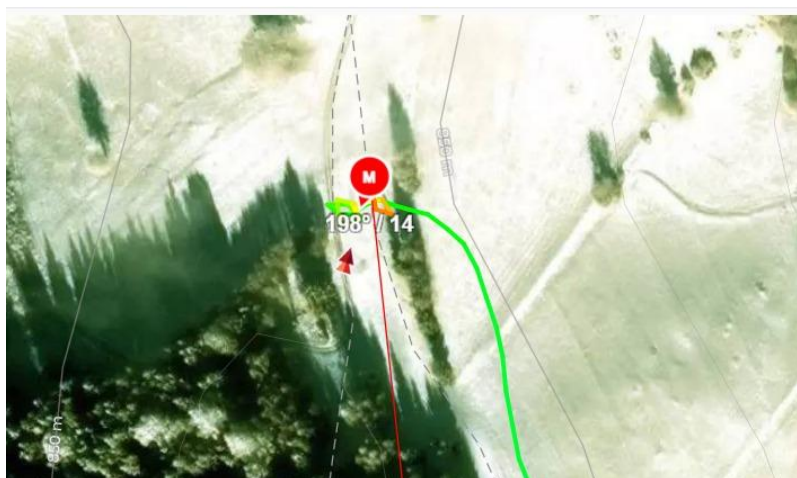
Obr. č. 4 Miesto dopadu PK

K pádu do terénu došlo v blízkosti štartovacej plochy.

Hlavnou príčinou bola termická a orografická turbulencia, ktorá zapríčinila kolaps PK počas letu vo výške cca 120 metrov na zemou. Vzhľadom na malú výšku, krátkosť času a režim negatívnej špirály pilot nestihol zareagovať na danú situáciu, ani použiť záložný padák.

V prípade lietania v jarých mesiacoch, kedy vplyvom tvoriacich sa vírov vzduchu a náhlým zmenám smeru a rýchlosti vetra v horizontálnom aj vertikálnom stave sa pilot musí v nízkych výškach aktívne venovať riadeniu PK, aby vedel adekvátne zareagovať na prípadný kolaps vrchlíka PK.
