# **Z Á V E R E Č N Á   S P R Á V A**

## **o bezpečnostnom vyšetovaní leteckej nehody lietajúceho športového zariadenia**

**PK AXIS, Compact 3M**

**OM-P996**

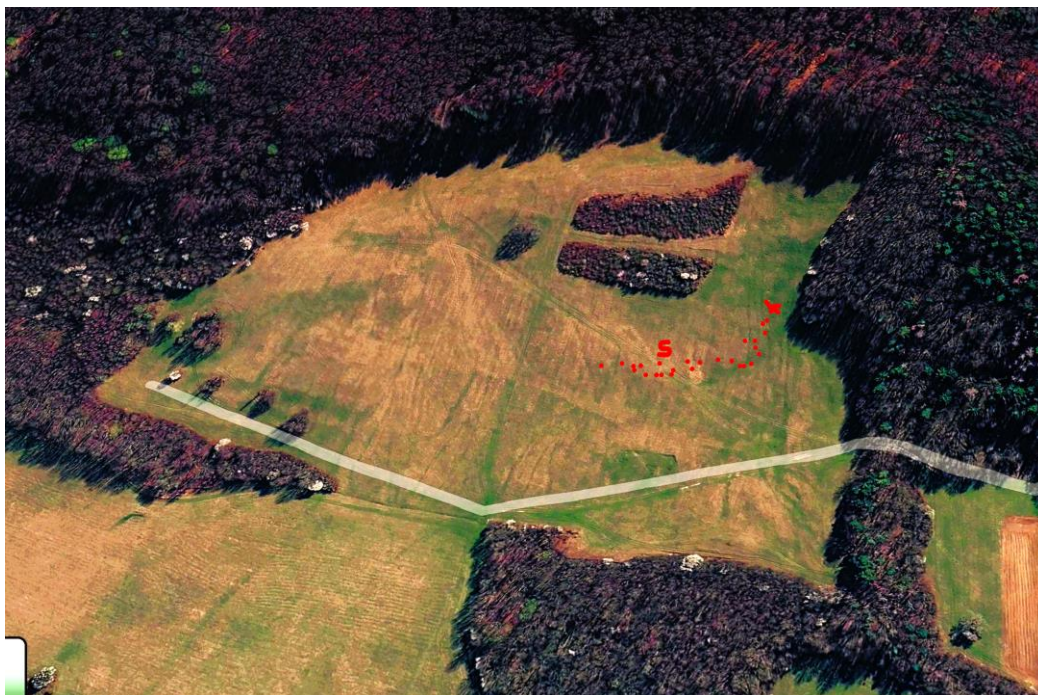
Plocha pre vzlety PK Sološnica, 320 m.n.m., 48,4607947 N 17,2511899 E

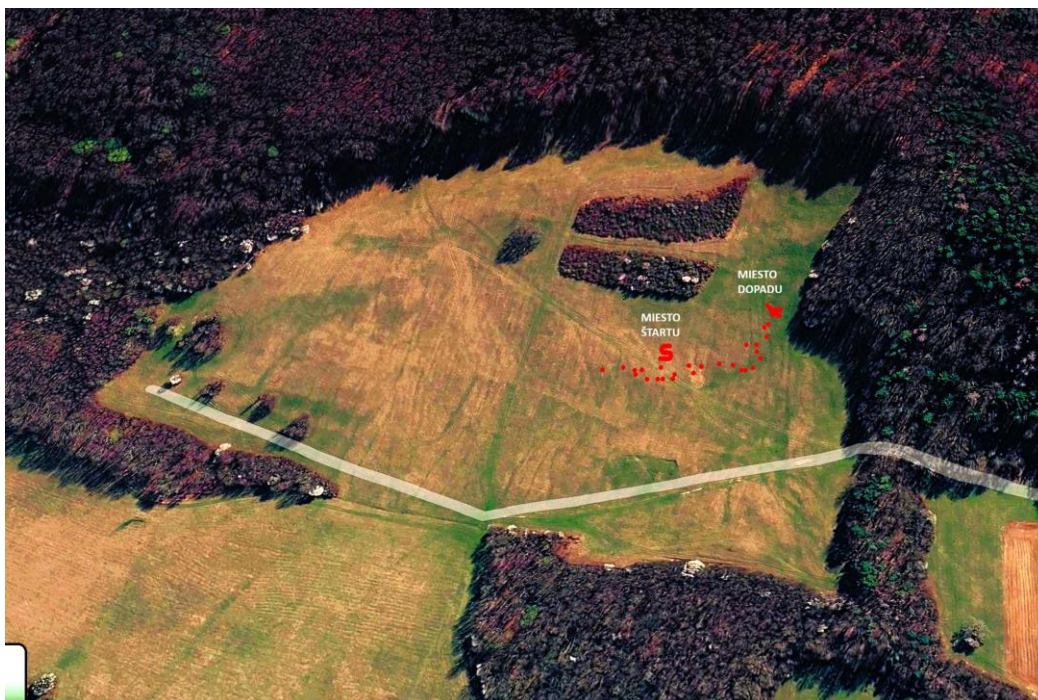
K pádu do terénu došlo v blízkosti štartu.
