# **Z Á V E R E Č N Á   S P R Á V A**

## **o bezpečnostnom vyšetrowaní leteckej nehody**

**SD-2 SPORTMASTER**

**D-MIPY**

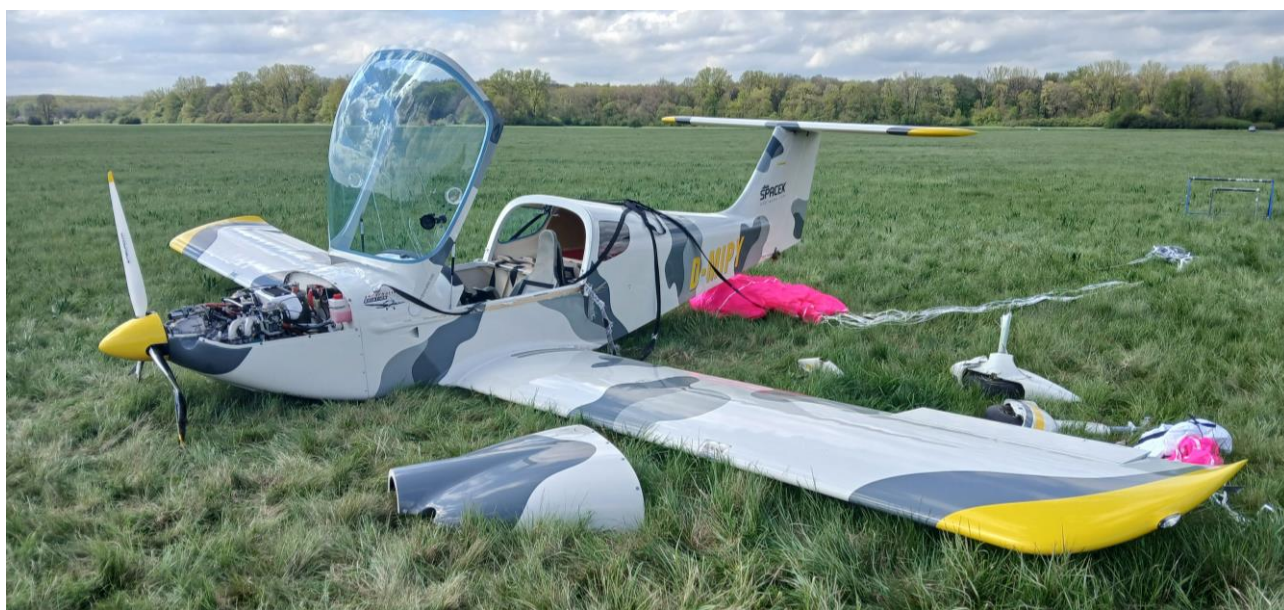
Pri náraze lietadla na zem došlo k poškodeniu podvozku, následným vlečením lietadla za padákom vplyvom vetra došlo k deštrukcii podvozku, poškodeniu spodnej časti pravého krídla a poškodeniu listov vrtule.

Obr. č. 2 celkový pohľad na lietadlo

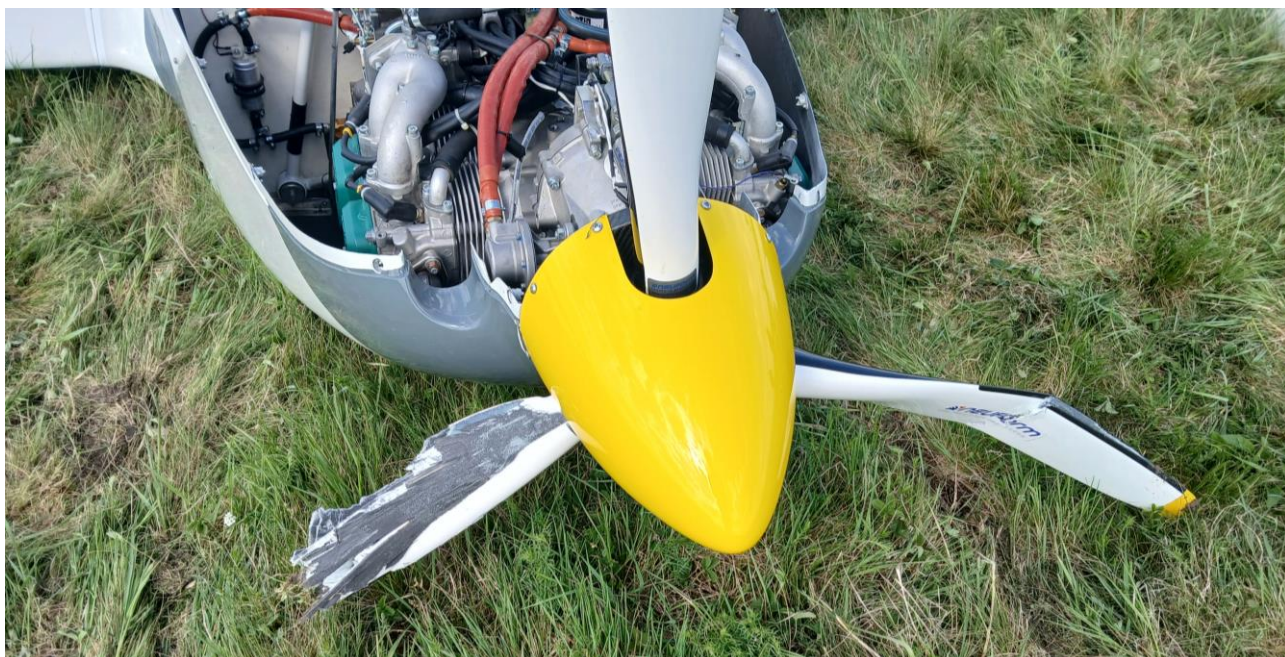
Obr. č. 3 poškodenie vrtuľovej jednotky

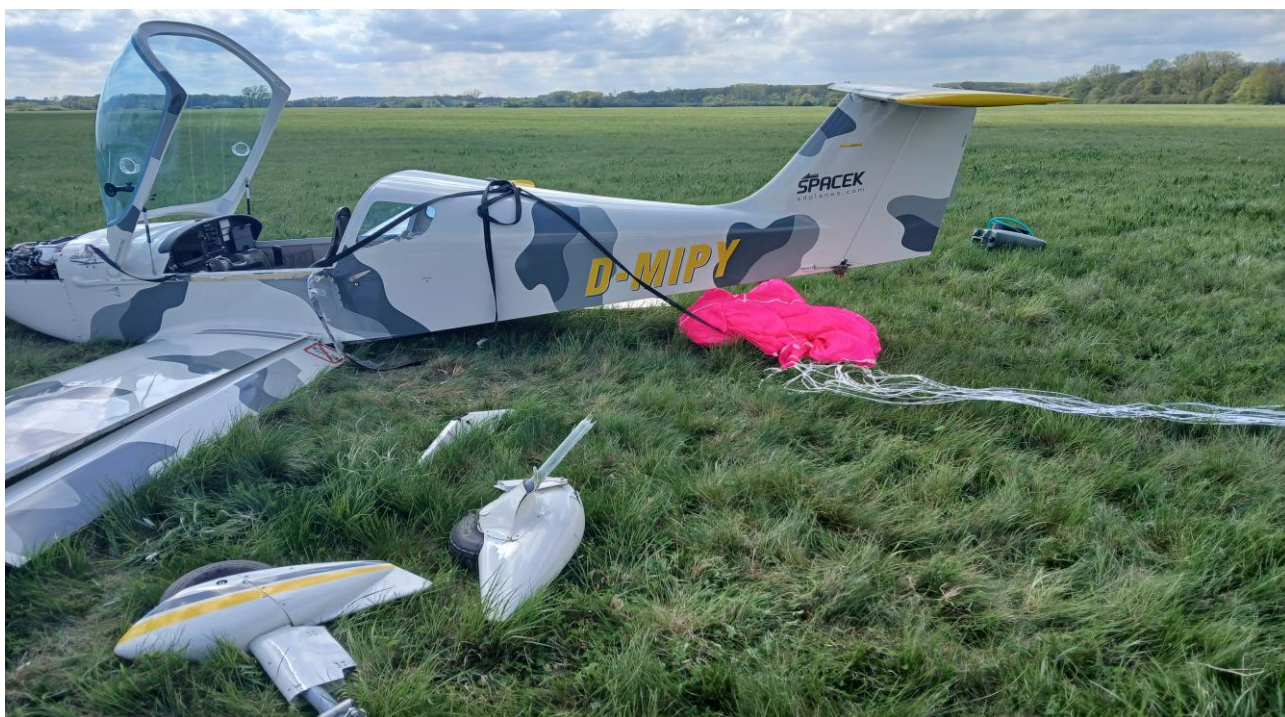
Obr. č. 4 detail na odlomený hlavný podvozok

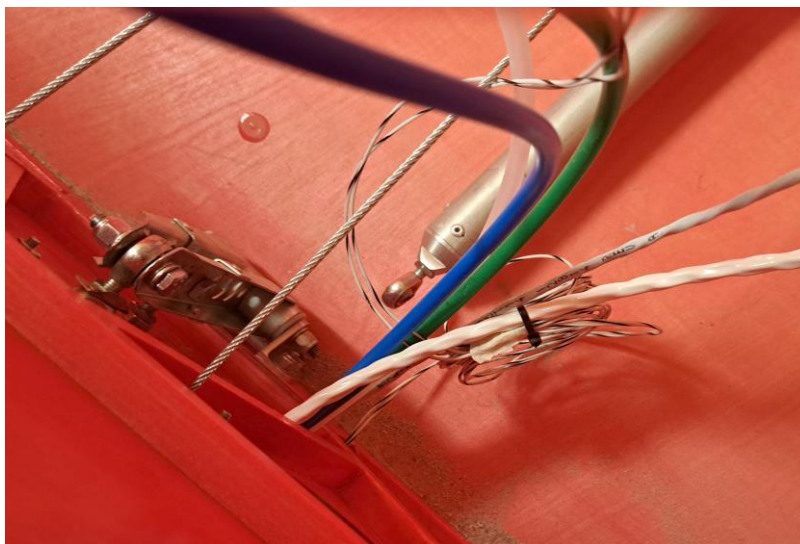
- odpojené predné tiahlo ovládania priečneho riadenia od uhlovej páky,
- pripojovacia časť tiahla nevykazovala žiadne mechanické poškodenia,
- kĺbová hlavica tiahla plne funkčná, kĺb pohyblivý bez mechanického poškodenia,
- zaistovací kolík a matica boli nájdené vo vnútorných priestoroch lietadla za pilotnou kabínou.

Obr. č. 9 detail na odpojené tiahlo

Príčinou leteckej nehody bolo rozpojenie tiahla priečneho riadenia, ktoré bolo počas servisného zásahu z dôvodu nastavovania kanála autopilota rozpojené. Opätovnému pripojeniu tiahla a jeho správne zaistieniu pravdepodobne nebola venovaná patričná pozornosť, čo spôsobilo jeho rozpojenie vo fáze vzletu.

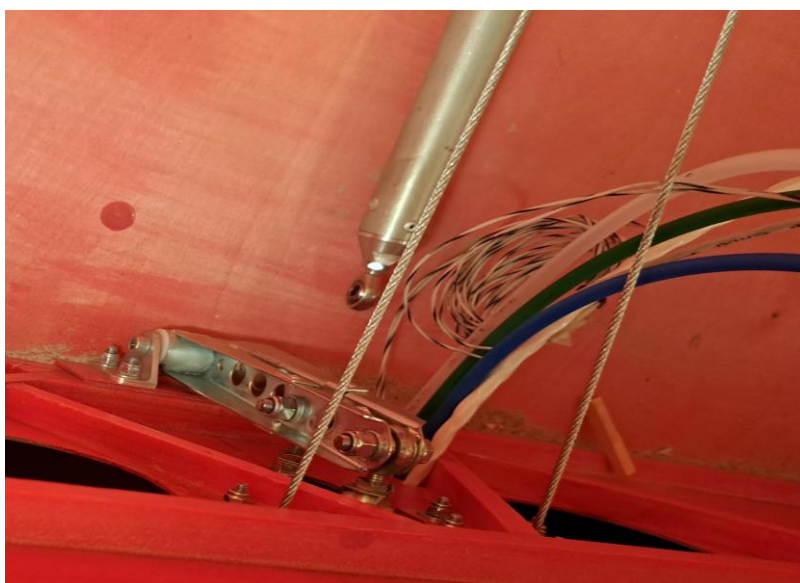
Obr. č. 10 uzol riadenia výškového kormidla

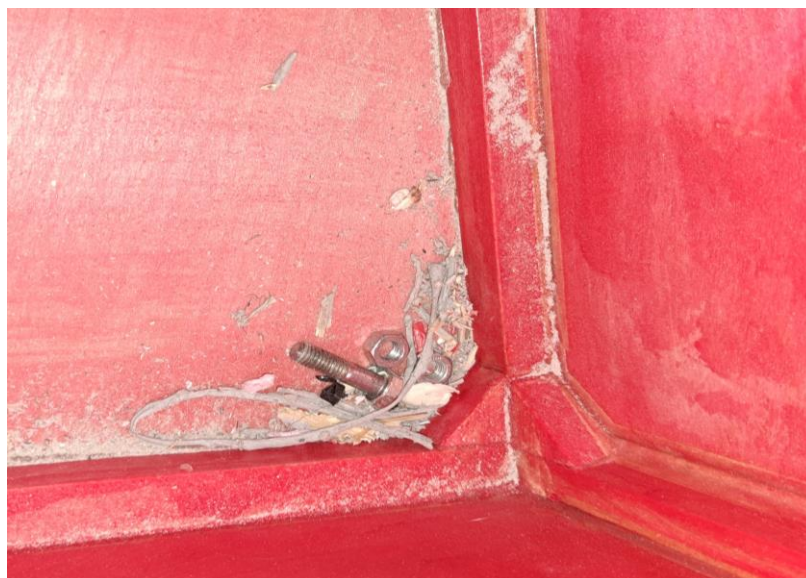
Obr. č. 11 spojovací čap s maticou

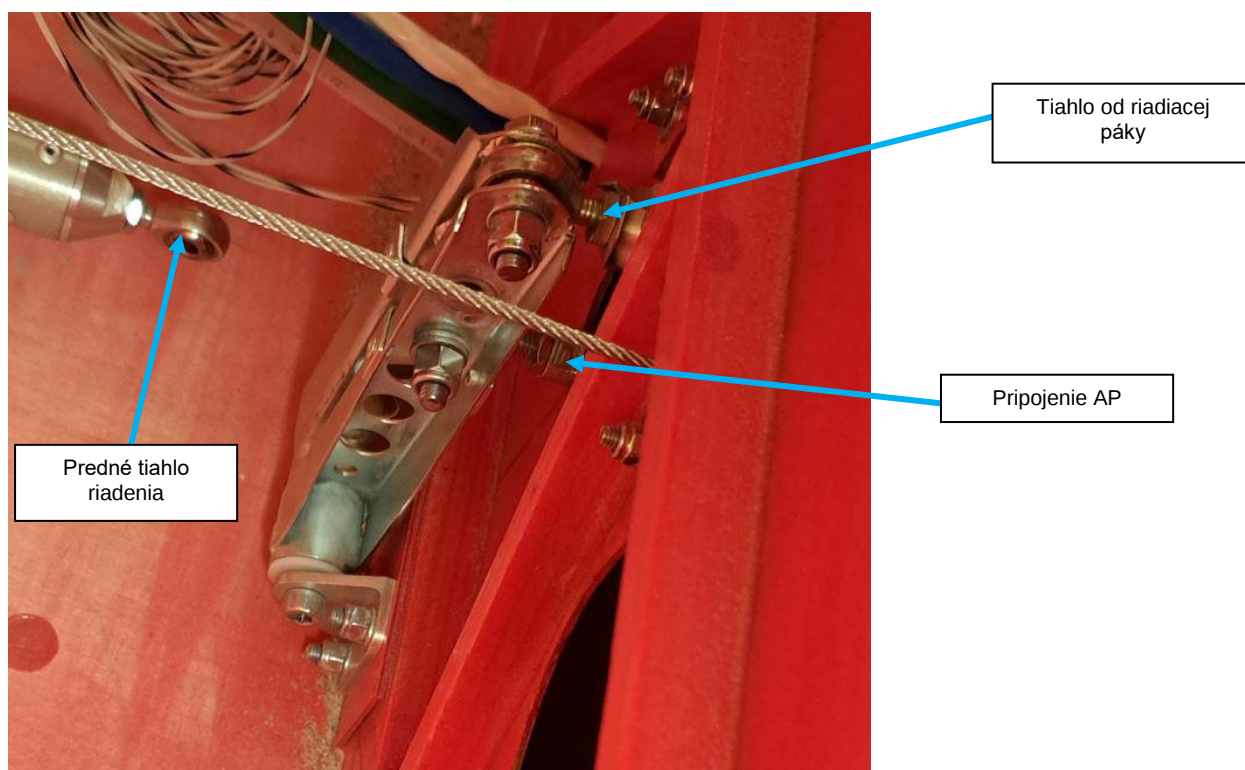
Na lietadle bol v daný deň po prvom lete vykonaný servisný úkon spojený s nastavením systému autopilota. Počas tohto výkonu došlo k odpojeniu predného tiahla riadenia z dôvodu prístupu k uzlu pripojenia tiahla autopilota od servomotora. Toto pripojenie sa nachádza na tej istej uhlovej páke ako pripojenie predného tiahla priečneho riadenia. Po vykonaní servisného zásahu a opätovnom pripojení predného tiahla pravdepodobne nedošlo k správne dotiahnutiu zaisťovacej matice, ktorá následkom vibrácií lietadla počas rolovania a vzletu odpadla, následne došlo k vysunutiu čapu a k rozpojeniu riadenia.

Obr. č. 12 uhlová páka
