# Z Á V E R E Ć N Á S P R Á V A

## o bezpečnostnom vyšetovaní leteckej nehody

| vetroňa typu | <b>ASG-29E</b> |
| poznávacej značky | <b>D-KEPH</b> |

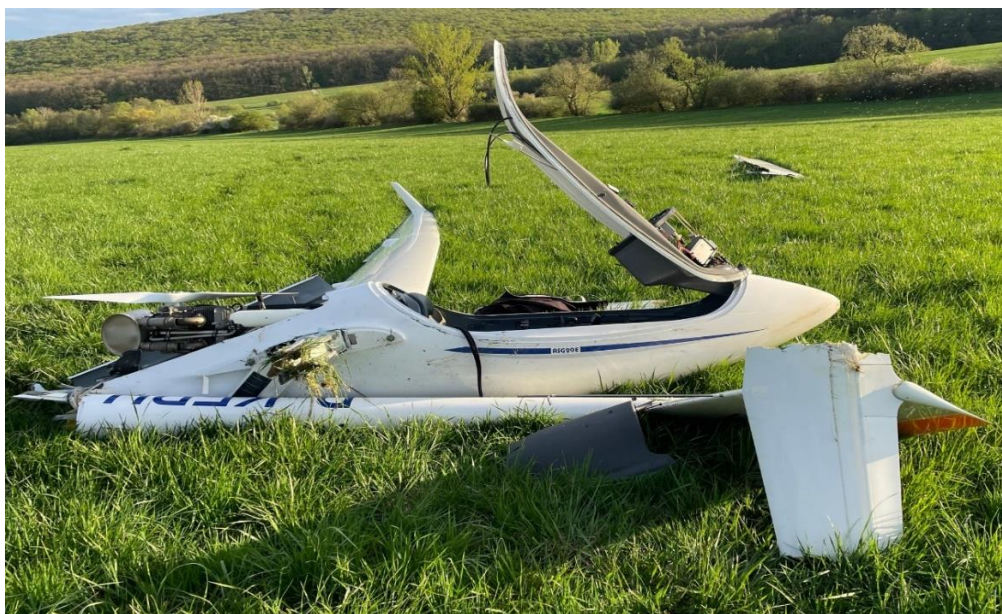
- odtrhnuté pravé krídlo, prelomenie nosníka krídla približne 1 m od trupu,
- úplné oddelenie predlžovacej rúry trupu v mieste za motorovou šachtou,
- oddelenie pravej polovice horizontálneho stabilizátora v mieste blízko pozdĺžnej roviny vetroňa,
- úplná deštrukcia laminátového prekrytu kabíny,
- poškodený, deformovaný prístrojový panel,
- popraskaný, preliačený potah spodnej prednej časti trupu.

*Obr. č. 3 celkový pohľad*

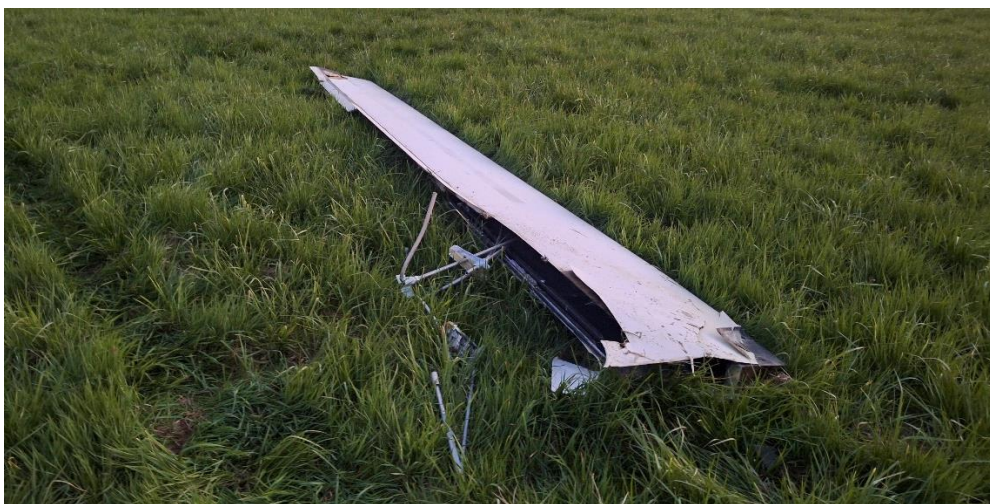
*Obr. č. 4 detail na ulomené pravé krídlo*

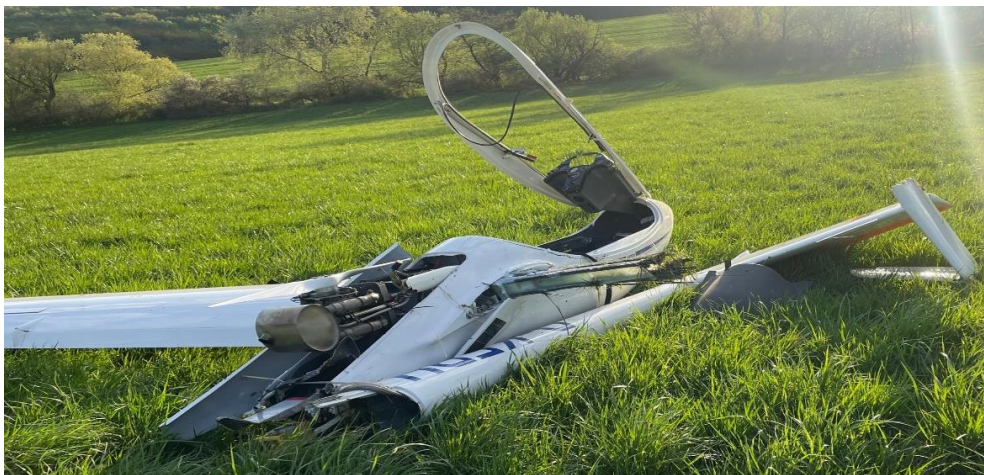
*Obr. č. 5 detail na oddelené prechodovú rúru trupu a motor*

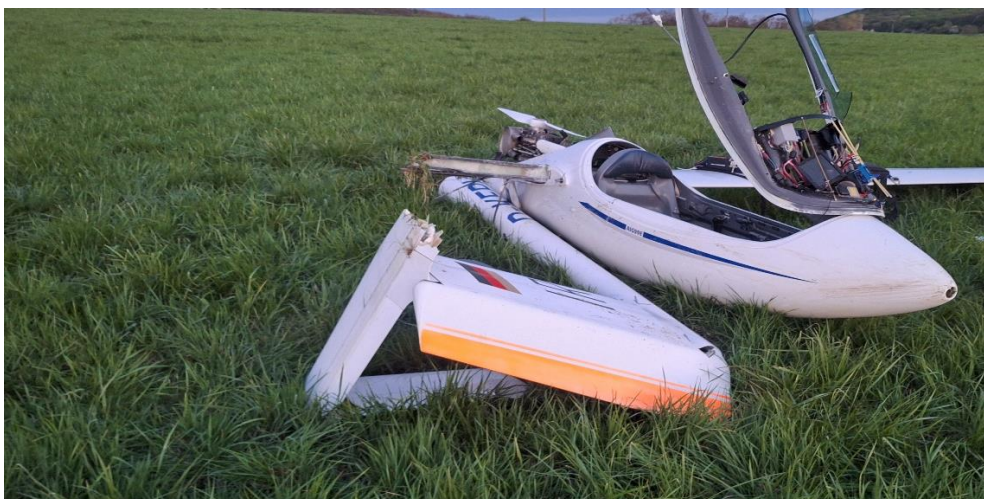
*Obr. č. 6 detail na odlomenú pravú polovicu horizontálneho stabilizátora*

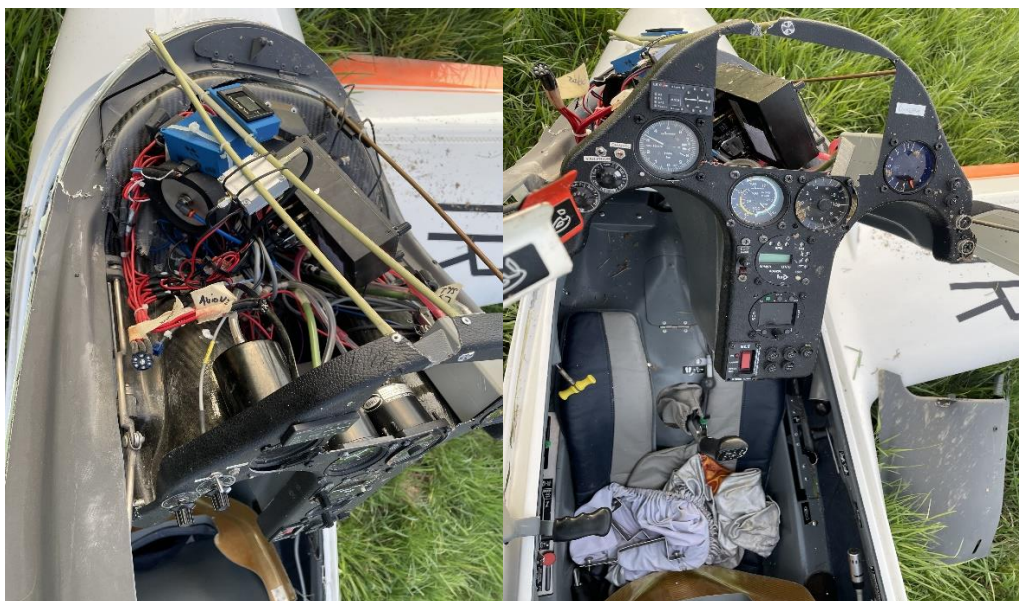
*Obr. č. 7 poškodenie prístrojového panela*
