# **Z Á V E R E Ć N Á S P R Á V A**

## **o bezpečnostnom vyšetovaní vážneho leteckého incidentu**

lietadla typu **WT-9 Dynamic**  
poznávacej značky **OK-CUS 76**  
dňa **01. 05. 2025**

Ev. č.: **SKS2025002**

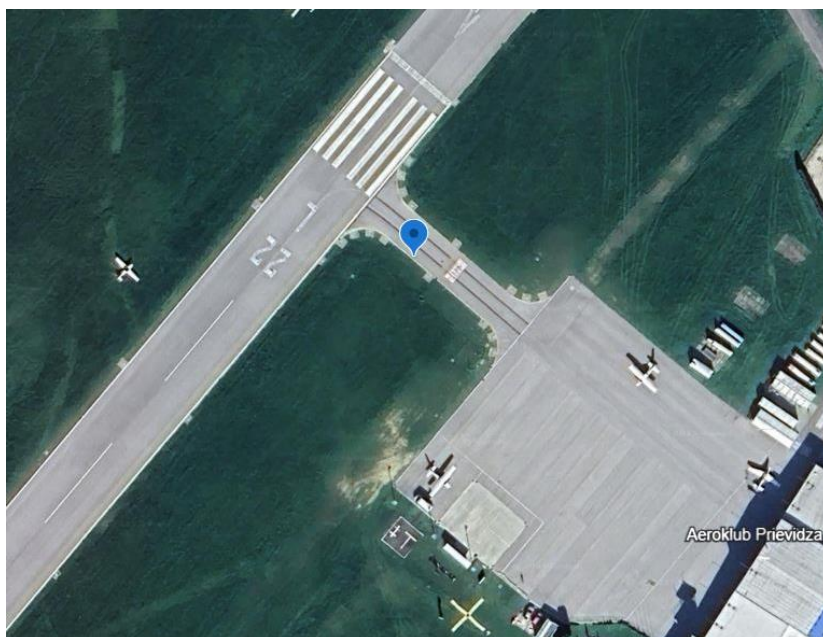
Miesto vzniku vážneho incidentu je prechod z trávnej plochy na betónovú plochu rolovacej dráhy spájajúcej letovú stojánku s RWY (vid'. obr. č. 2). Rolovacia dráha je vybavená odvodňovacím systémom, tvoreným betónovými žľabmi po celej jej dĺžke

**Obr. č. 2** Miesto vzniku vážneho incidentu

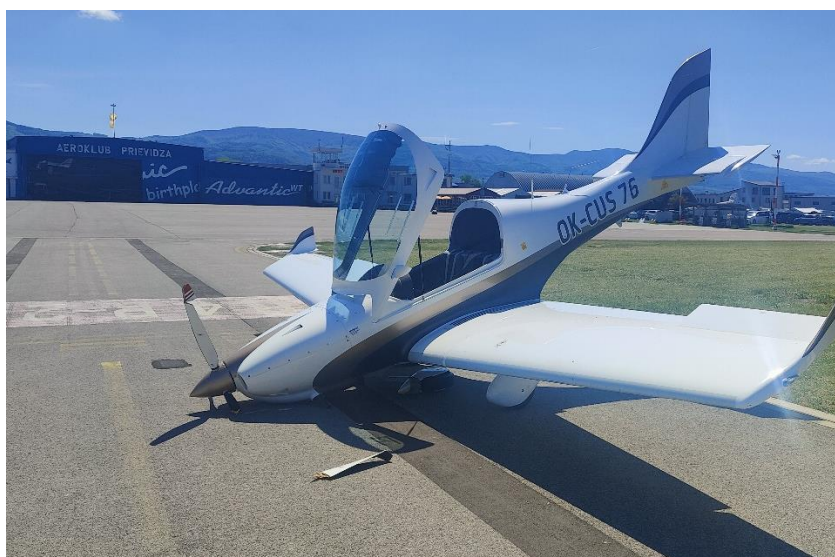
**Obr. č. 3** Konečná poloha OK-CUS 76

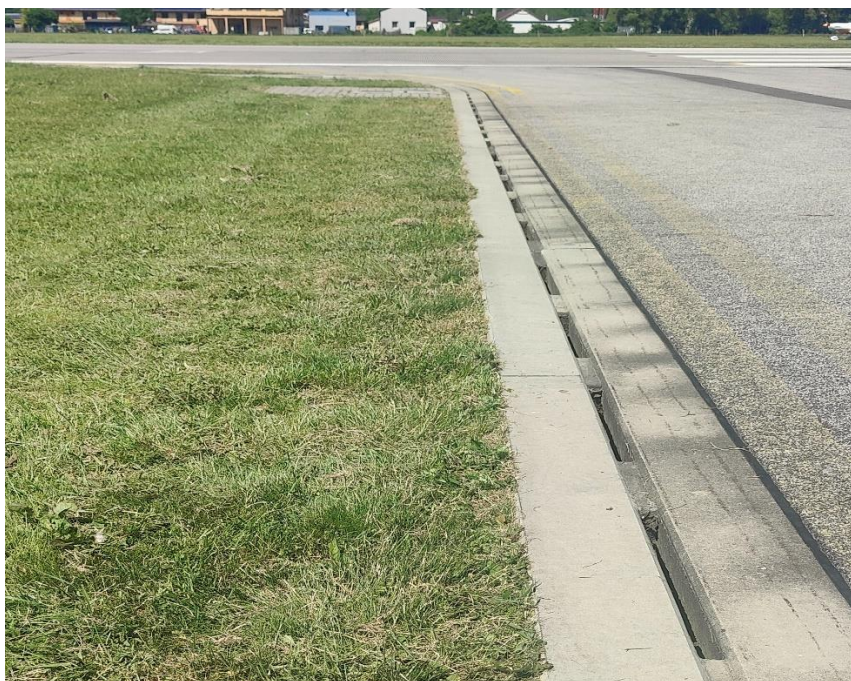
(viď. obr. č. 4). BVK sa zamerala na výškový rozdiel medzi dvoma povrchmi, ktorého prechod by mohol spôsobiť deštrukciu stojiny PPN. BVK na mieste skonštatovala, že výškový rozdiel medzi trávnatou plochou a betónovou plochou rolovacej dráhy je minimálny, takže jeho prechod nemal vplyv na kolaps PPN.

**Obr. č. 4** Detail na hranicu medzi trávnatou a betónovou plochou a odvodňovací žľab  
Poloha miesta vážneho incidentu je uvedené v nasledujúcej tabuľke.

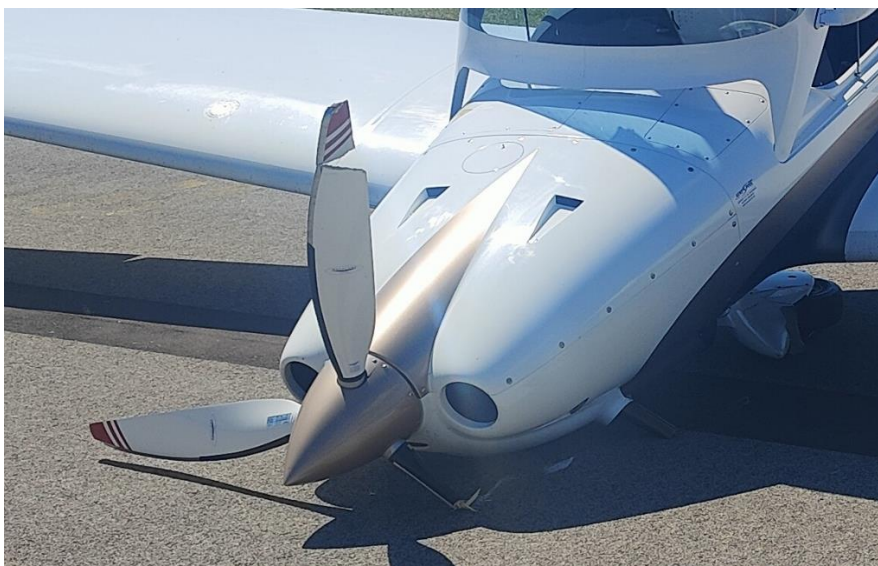
- Spodná predná časť trupu: - deformácia výfukového potrubia, popraskaný a delaminovaný spodný kryt motora v priestore otvoru pre výfuk,
- Vrtuľa: - poškodenie listov následkom kontaktu s povrchom, listy vrtule nesú známky mechanického poškodenia, ktoré sú typické pri dotyku s prekážkou počas práce vrtule, list č. 1 - ulomený približne v 1/3 dĺžky od koreňa listu, list č. 2 - rozštiepený a ulomený koniec listu, ulomený koniec nebol oddelený, na mieste ho držala kovová ochrana nábežnej hrany listu, ktorá bola mechanicky ohnutá, list č. 3 - mechanické poškodenie nábežnej hrany koncovkej časti listu.
- PPN: - stojina ulomená v mieste zvaru pod spodnou konzolou upevnenia PPN.

**Obr. č. 5** Detail na poškodenie vrtule

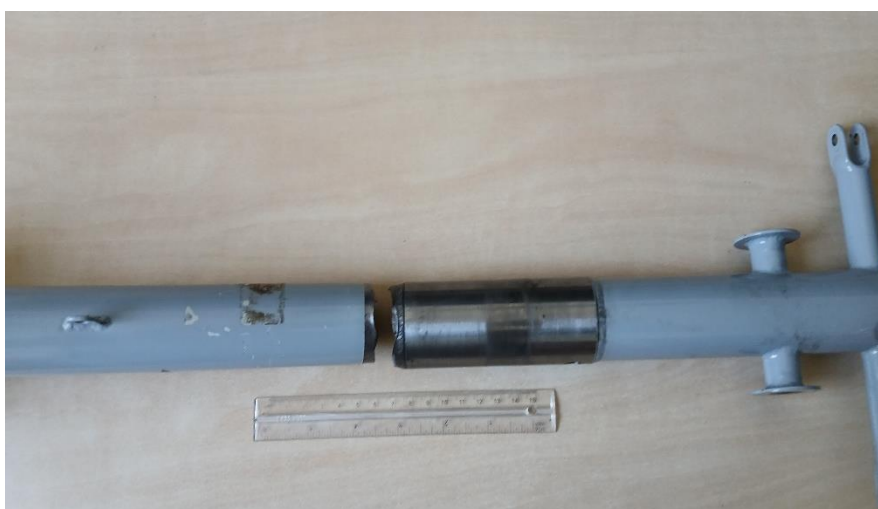
**Obr. č. 6** Stojina PPN - miesto rozlomenia

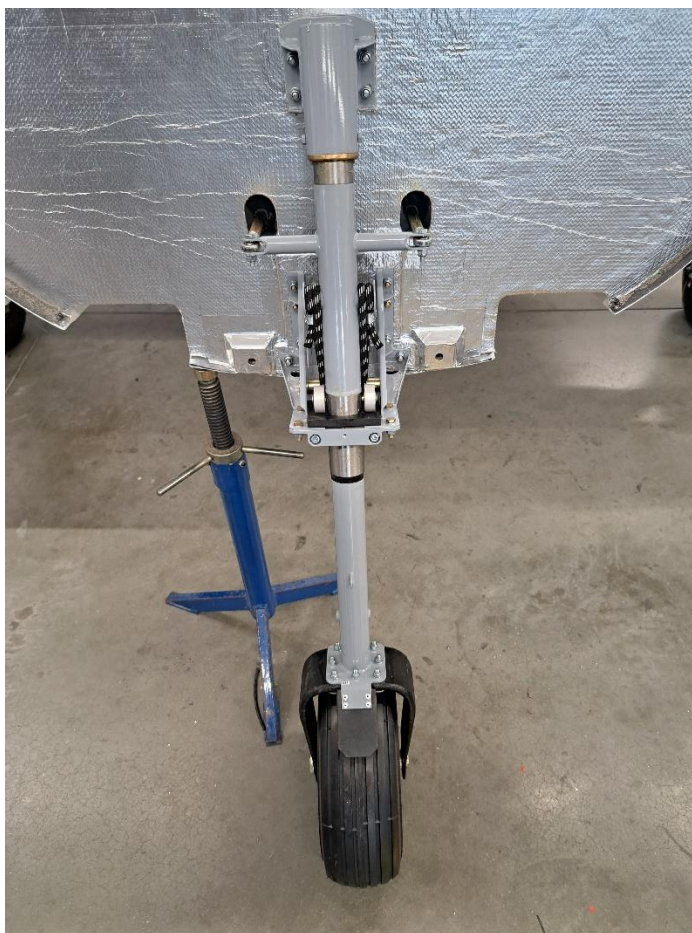
Na základe získaných informácií počas obhliadky lietadla sa BVK v rámci vyšetrovania zamerala na konštrukciu stojiny PPN, ktorá je tvorená oceľovou trúbkou o priemere 40 mm s hrúbkou steny 2 mm. Stojina je pripevnená k motorovej prepážke v dvoch prípojných miestach vybavených ložiskami. Tlmenie kmitov je zabezpečené gumovým lanom a pružným elementom uloženým v priestore dolného ložiska (vid'. obr. č. 7).

**Obr. č. 7** Detail na prednú podvozkovú nohu

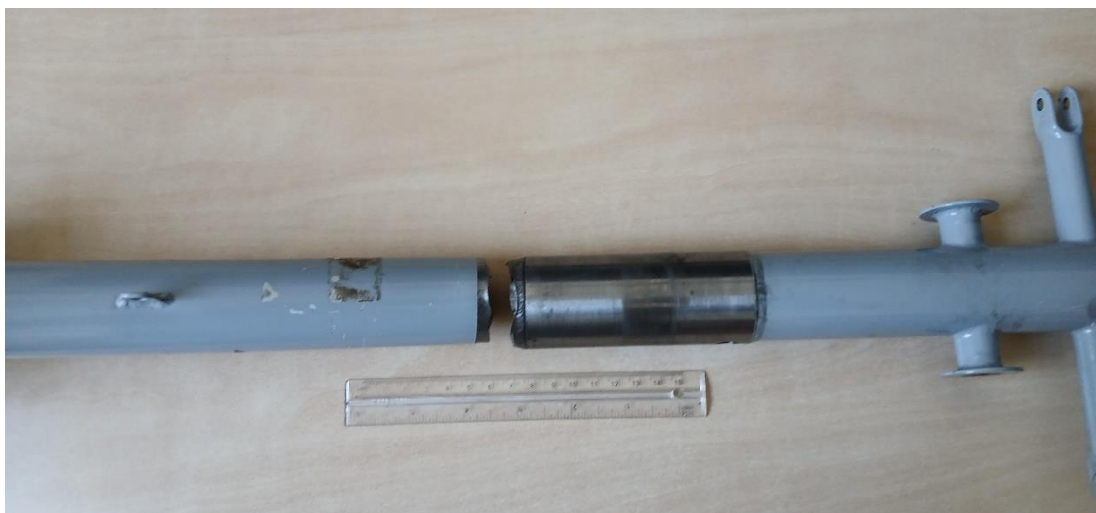
V rámci obhliadky sa vykonala demontáž vrchnej časti stojiny PPN (vid'. obr.č.8) a obidve časti boli odovzdané na Ústav materiálového výskumu, v. v. i. Slovenskej akadémie vied so sídlom Watsonova 47, Košice za účelom vykonania analýzy lomu stojiny PPN. Cieľom analýzy bolo zistenie príčiny vzniku lomu a na základe výsledkov analýzy navrhnúť možné opatrenia za účelom eliminovať možnosť vzniku podobnej situácie.

**Obr. č. 8** Stojina PPN OK-CUS 76

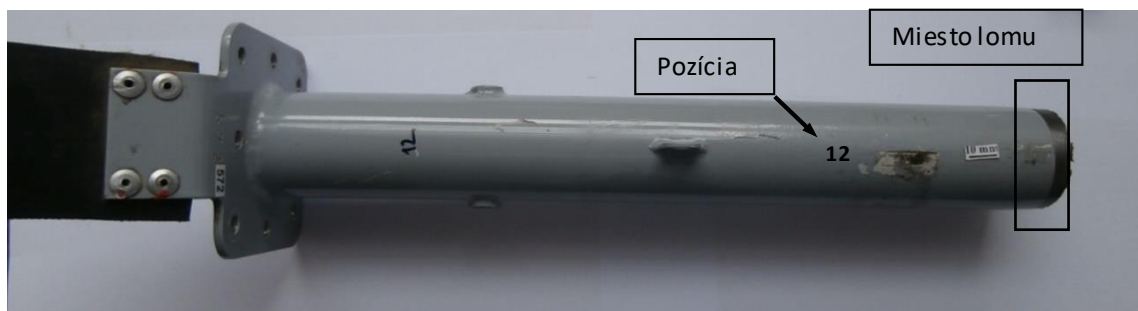
**Obr. 2** Dolný fragmentu (D) stojiny podvozkovej nohy

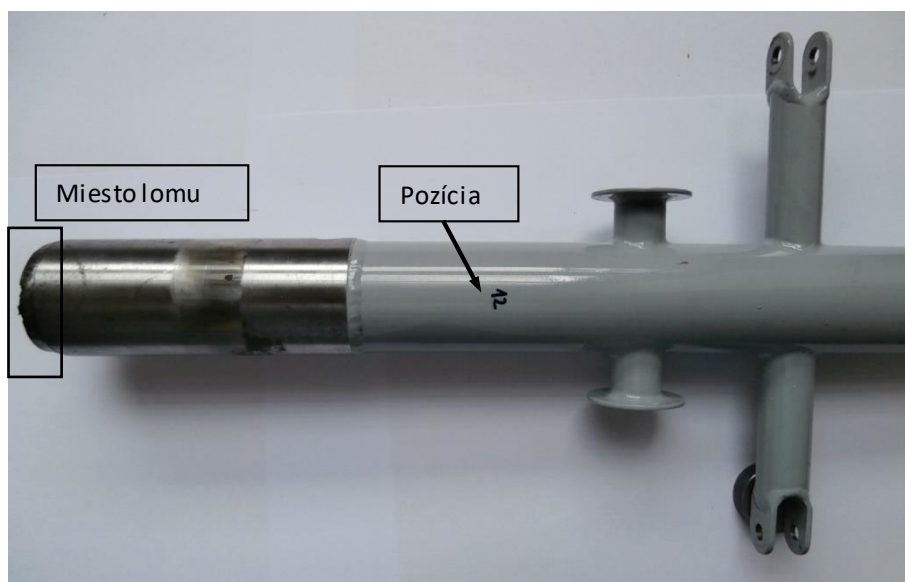
**Obr. 3** Horný fragmentu (H) stojiny podvozkovej nohy

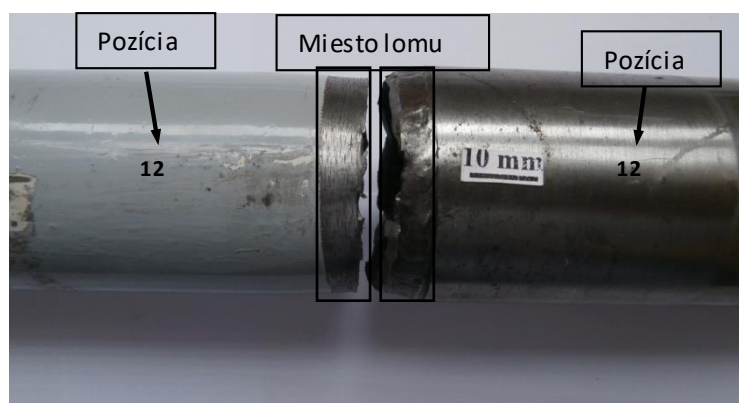
Vzájomná pozícia miesta lomu, horného a dolného fragmentu podvozkovej nohy je na obr.4.

**Obr. 4** Horný a dolný fragmentu stojiny podvozkovej nohy

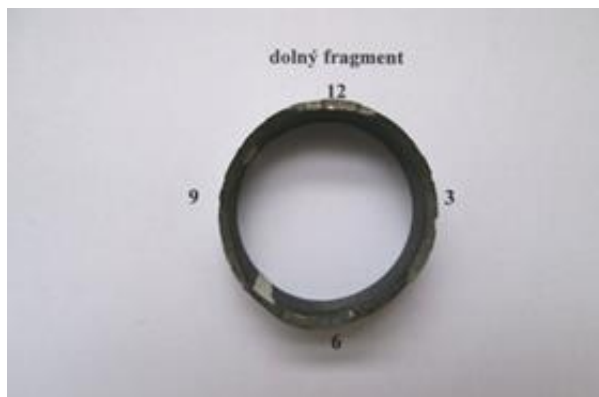
**Obr. 5** Lomová plocha, dolný fragment

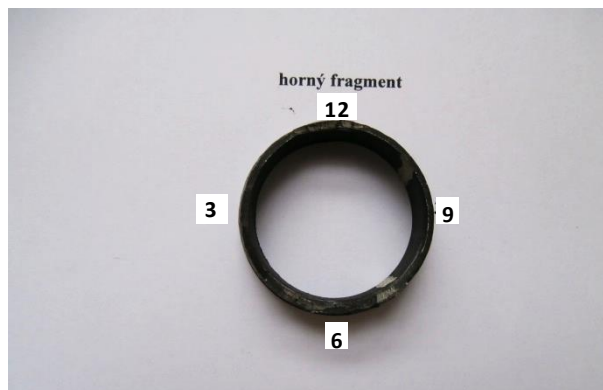
**Obr. 6** Lomová plocha, horný fragment

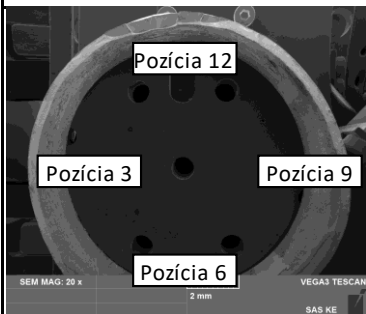
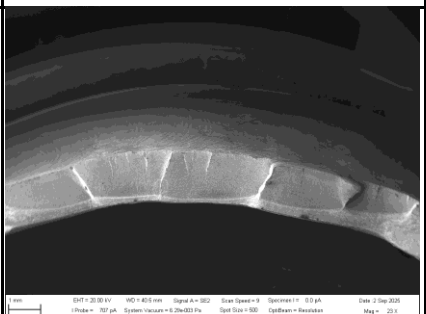
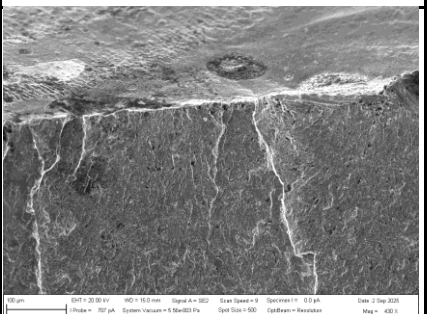
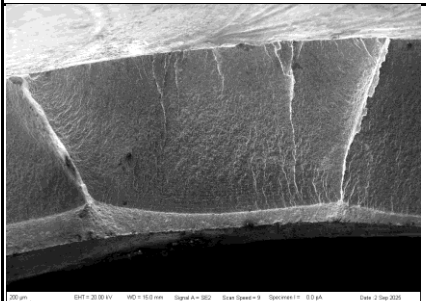
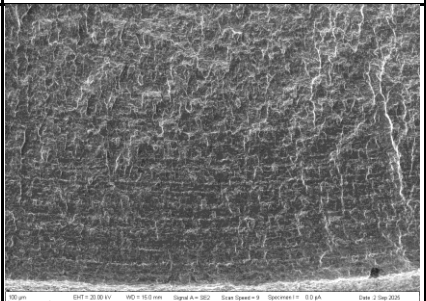
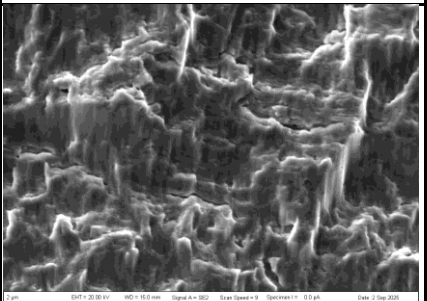
- V pozícii 12 na hornom fragmente v oblasti zvaru medzi stojinou a klzným púzdom (Obr. 8) boli na lomovej ploche v mieste napájanie zvaru klzného púzdra na stojinu identifikované miesta iniciácie únavového lomu (Obr. 9, Obr. 10), znaky postupného šírenia únavovej trhliny (Obr. 11, Obr. 12) a dolomenie pri vnútornom povrchu stojiny.
- V pozícii 9 na hornom fragmente bolo tvárne jamkové porušenie s miestnym otlačením lomu (Obr. 13 až Obr.15).
- V pozícii 6 na hornom fragmente bola v mieste dolomenia intenzívna plastická deformácia stojina (Obr. 16, Obr. 17). V dôsledku intenzívnej plastickej deformácie bola vyhrnutá časť vnútorného povrchu stojiny (Obr. 18).
- V pozícii 3 na hornom fragmente bolo tvárne jamkové porušenie s miestnym otlačením lomu (Obr. 19 až Obr. 21).

| <p><b>Obr. 7</b> Horný fragment (H) stojiny prednej nohy kola</p> | <p><b>Obr. 8</b> Pozícia 12-H, dispozícia</p> | <p><b>Obr. 9</b> Pozícia 12-H, únavový lom, iniciácia lomu v mieste napájanie zvaru klzného púzdra na stojinu</p> |
| <p><b>Obr. 10</b> Pozícia 12-H, únavový lom, iniciácia únavového lomu a šírenie únavovej trhliny</p> | <p><b>Obr. 11</b> Pozícia 12-H, únavový lom, šírenie únavovej trhliny</p> | <p><b>Obr. 12</b> Pozícia 12-H, únavový lom, šírenie únavovej trhliny, detaili</p> |

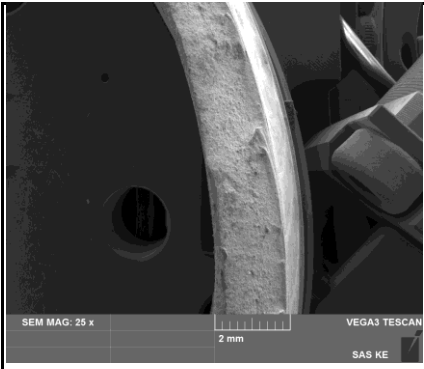
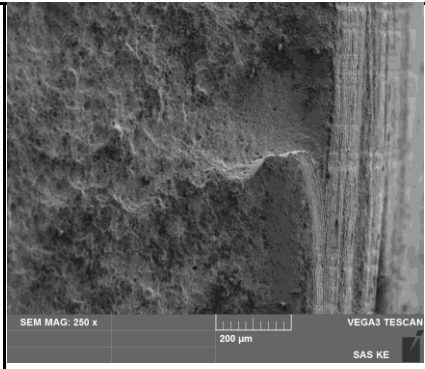
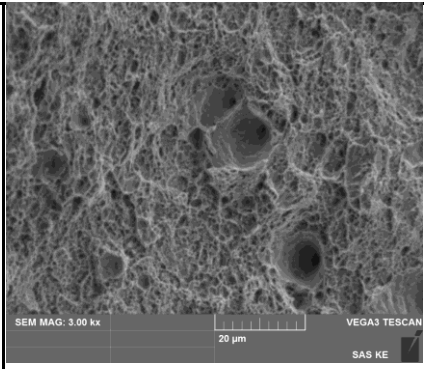
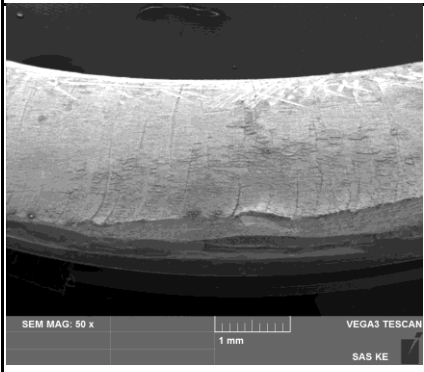
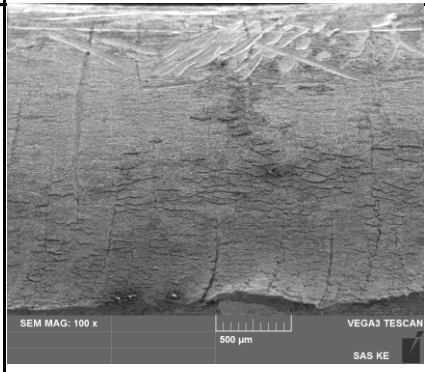
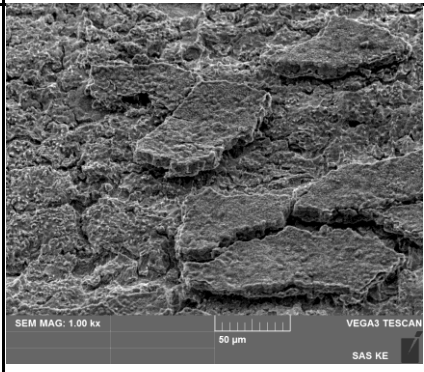
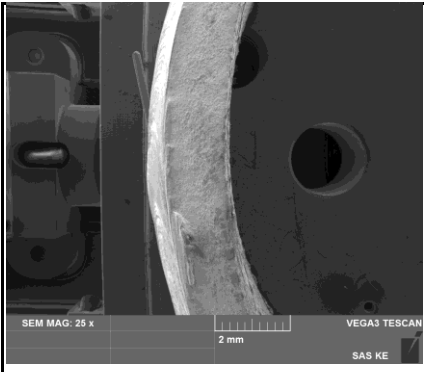
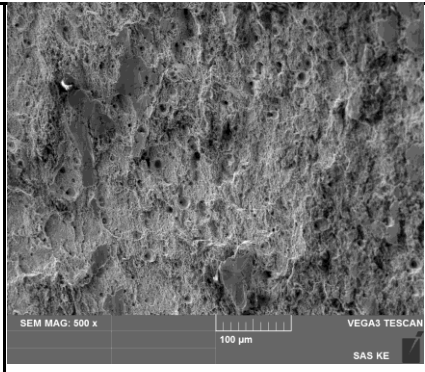
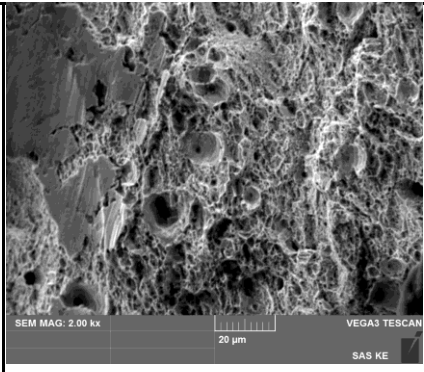
| <p><b>Obr. 13</b> Pozícia 9-H, dispozícia</p> | <p><b>Obr. 14</b> Pozícia 9-H, otláčenie lomu a tvárne porušenie stojiny</p> | <p><b>Obr. 15</b> Pozícia 9-H, tvárne porušenie stojiny</p> |
| <p><b>Obr. 16</b> Pozícia 6-H, oblasť dolomenia, dispozícia</p> | <p><b>Obr. 17</b> Pozícia 6-H, intenzívne plasticke deformovaná stojina v mieste dolomenia, pohľad na časť vyhrnutého vnútorného povrchu stojiny</p> | <p><b>Obr. 18</b> Pozícia 6-H, oxidy na vnútornom povrchu rúrky stojiny, oblasť dolomenia</p> |
| <p><b>Obr. 19</b> Pozícia 3-H, dispozícia zvarového spoja klzného púzdra s nosnou časťou stojiny</p> | <p><b>Obr. 20</b> Pozícia 3-H, tvárne porušenie stojiny</p> | <p><b>Obr. 21</b> Pozícia 3-H, jamkový lom stojiny, otláčenie lomovej plochy</p> |

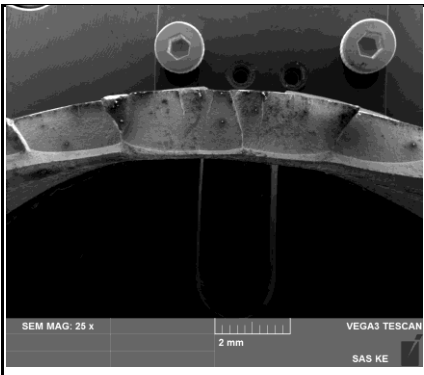
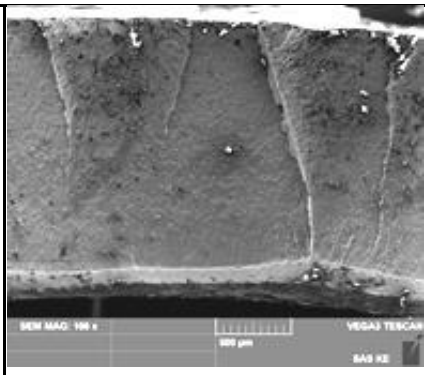
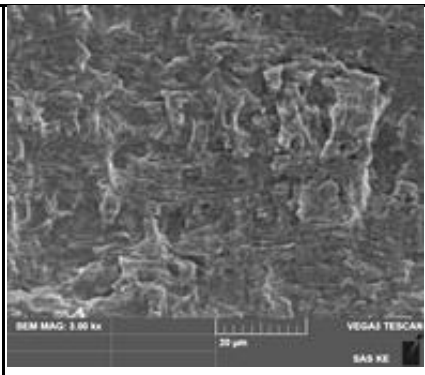
- V pozícii 12 na dolnom fragmente v oblasti zvaru stojiny a klzného púzdra (Obr. 22) boli miesta iniciácie únavového lomu. Iniciácia únavového lomu bola na povrchu vo viacerých miestach napájanie zvaru klzného púzdra na stojinu (Obr. 23). Lomová plocha mala znaky postupného šírenia únavovej trhliny (Obr. 24) a dolomenie pri vnútornom povrchu stojiny (Obr. 23).

| <p><b>Obr. 22</b> Pozícia 12-D, dispozícia lomu stojiny</p> | <p><b>Obr. 23</b> Pozícia 12-D, únavový lom, iniciácia únavového lomu, šírenie únavovej trhliny</p> | <p><b>Obr. 24</b> Pozícia 12-D, únavový lom, šírenie únavovej trhliny</p> |

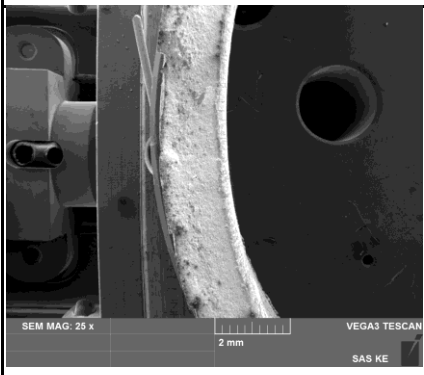
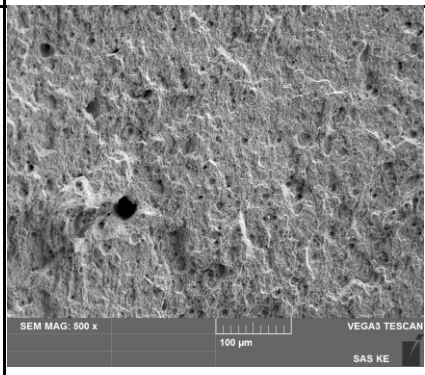
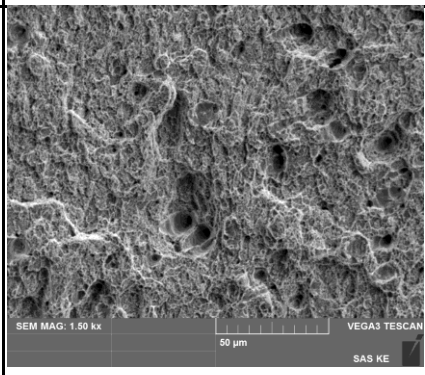
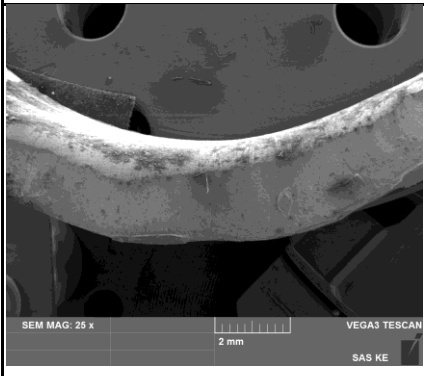
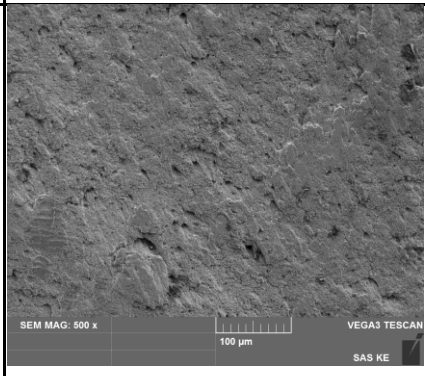
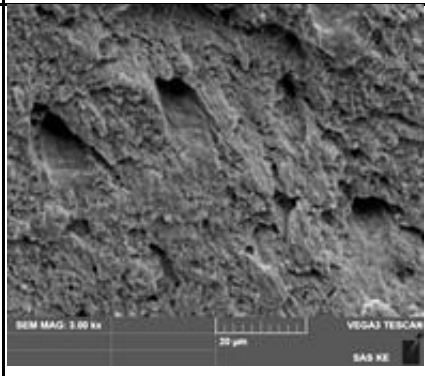
- V pozícii 9 na dolnom fragmente bolo tvárne jamkové porušenie s miestnym otlačením lomu (Obr. 25 až Obr. 27).
- V pozícii 6 na dolnom fragmente bola intenzívne plasticky deformovaná stojina v mieste dolomenia (Obr. 28 až Obr. 30).
- V pozícii 3 na dolnom fragmente bolo tvárne jamkové porušenie s miestnym otlačením lomu (Obr. 31 až Obr. 33).

| <p><b>Obr. 25</b> Pozícia 9-D, dispozícia</p> | <p><b>Obr. 26</b> Pozícia 9-D, tvárne porušenie stojiny</p> | <p><b>Obr. 27</b> Pozícia 9-D, tvárne porušenie stojiny, detail</p> |
| <p><b>Obr. 28</b> Pozícia 6-D, oblasť dolomenia, dispozícia</p> | <p><b>Obr. 29</b> Pozícia 6-D, intenzívne plasticky deformovaná stojina v mieste dolomenia</p> | <p><b>Obr. 30</b> Pozícia 6-D, intenzívne plasticky deformovaná stojina v mieste dolomenia, detail</p> |

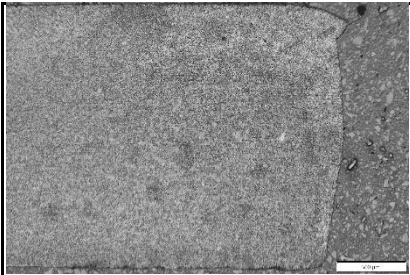
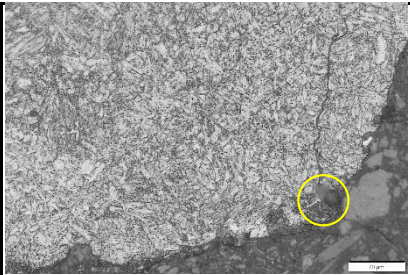
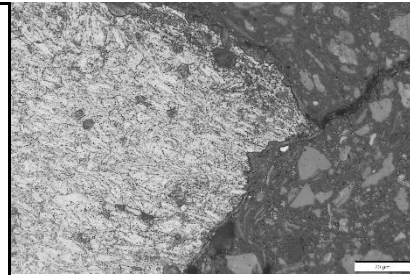
V pozícii 12, na vzorke 12-D1, bolo na dolnom fragmente v oblasti povrchových nerovností (Obr. 37) otvorená trhlina kolmá na stenu stojiny (Obr. 38). Iniciácia trhliny bola v povrchovej nerovnosti (Obr. 38). V oblasti dolomenia bola intenzívna plastická deformácia (Obr. 39).

| <b>Obr. 37</b> Pozícia 12-D1, dispozícia | <b>Obr. 38</b> Pozícia 12-D1, miesto iniciácie lomu | <b>Obr. 39</b> Pozícia 12-D1, dolomenie |

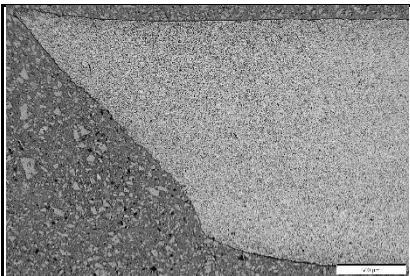
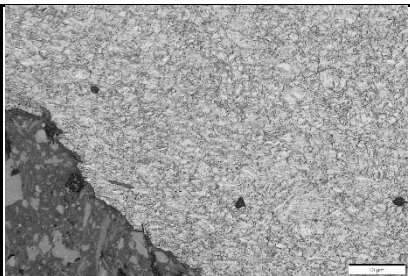
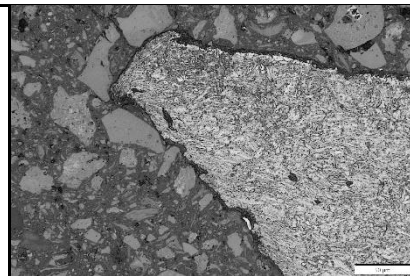
V pozícii 3 na dolnom fragmente bolo tvárne jamkovité porušenie s lokálnou plastickou deformáciou v oblasti lomu (Obr. 40 až Obr. 42).

| <b>Obr. 40</b> Pozícia 3-D, dispozícia | <b>Obr. 41</b> Pozícia 3-D. 1/2 hrúbky steny stojiny | <b>Obr. 42</b> Pozícia 3-D, dolomenie |

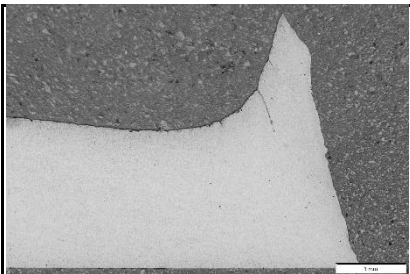
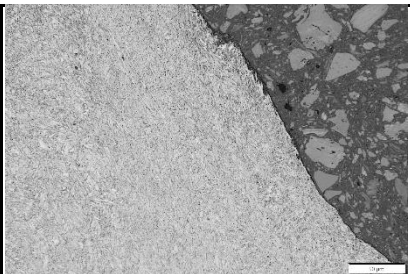
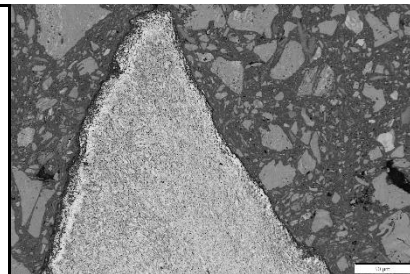
V pozícii 6 na dolnom fragmente bola intenzívna plasticky deformovaná stojina v mieste dolomenia (Obr. 43 až Obr. 45).

| <b>Obr. 43</b> Pozícia 6-D, dispozícia | <b>Obr. 44</b> Pozícia 6-D, 1/2 hrúbky steny stojiny | <b>Obr. 45</b> Pozícia 6-D, dolomenie |

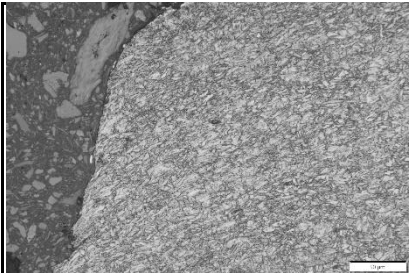
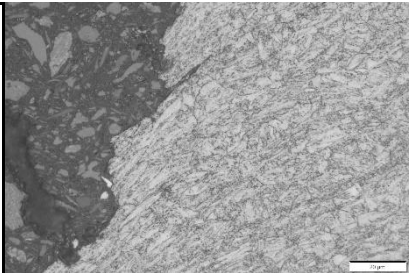
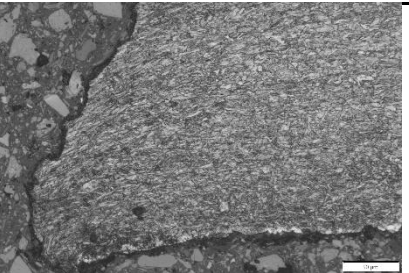
V pozícii 9 na dolnom fragmente bolo tvárne jamkovité porušenie s lokálnou plastickou deformáciou v oblasti lomu (Obr. 46 až Obr. 48).

| <b>Obr. 46.</b> Pozícia 9-D, oblasť pri vnútornom povrchu dutiny stojiny | <b>Obr. 47.</b> Pozícia 9-D, 1/2 hrúbky steny stojiny | <b>Obr. 48.</b> Pozícia 9-D, dolomenie |

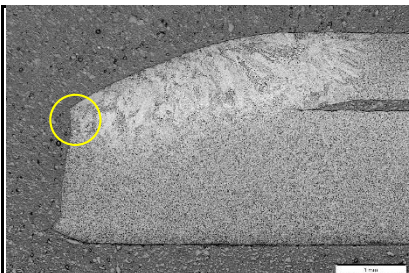
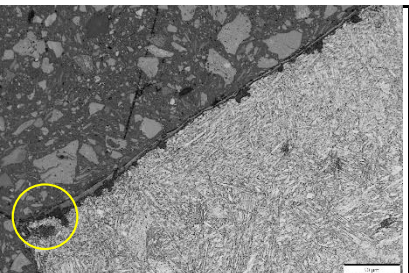
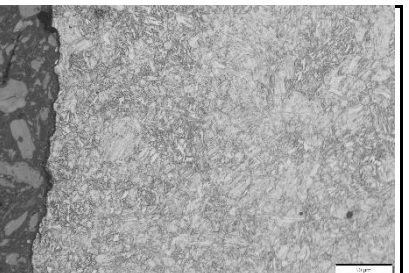
Vzorka 12-H. Dispozícia zvaru klzného púzdra a stojiny podvozkovej nohy je na Obr. 49. Iniciácia lomu bola v mieste napájania zvaru na stojinu. Na povrchu zvaru boli prehĺbeniny nepravidelného tvaru, ktoré mohli byť lokálnym povrchovým vrubom (Obr. 50). V 1/2 hrúbky steny bola v okolí lomovej čiary nevýrazná plastická deformácia (Obr. 51).

| <b>Obr. 49.</b> Pozícia 12-H Miesto iniciácie lomu a lomová čiara | <b>Obr. 50.</b> Pozícia 12-H. Miesto iniciácie lomu a lomová čiara | <b>Obr. 51.</b> Pozícia 12-H. 1/2 hrúbky steny stojiny |

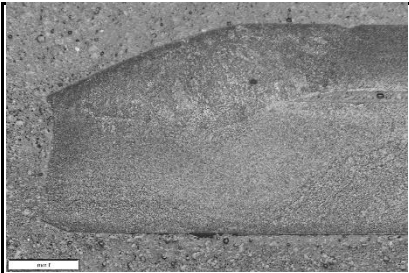
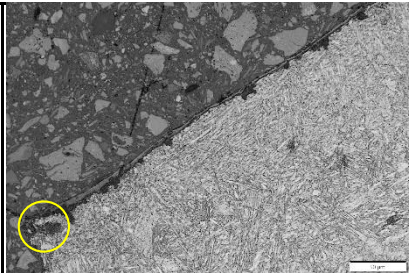
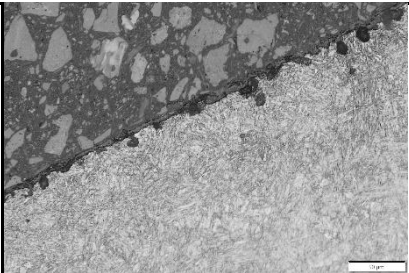
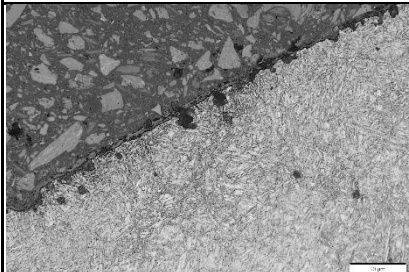
Vzorka 12-H1. Dispozícia zvaru klzného púzdra a stojiny podvozkovej nohy na vzorke 12-H1 je na Obr. 52. Iniciácia lomu bola v mieste napájania zvaru na stojinu (Obr. 53). Na povrchu zvaru boli prehĺbeniny nepravidelného tvaru (Obr. 54 až Obr. 56). V 1/2 hrúbky steny bola v okolí lomovej čiary nevýrazná plastická deformácia (Obr. 57).

| <b>Obr. 52.</b> Pozícia 12-H1, dispozícia | <b>Obr. 53.</b> Pozícia 12-H1, zvar, miesto iniciácie lomu | <b>Obr. 54.</b> Pozícia 12-H1, povrch zvaru |
| <b>Obr. 55.</b> Pozícia 12-H1, povrch zvaru | <b>Obr. 56.</b> Pozícia 12-H1, povrch zvaru | <b>Obr. 57.</b> Pozícia 12-H1. 1/2 hrúbky steny stojiny |

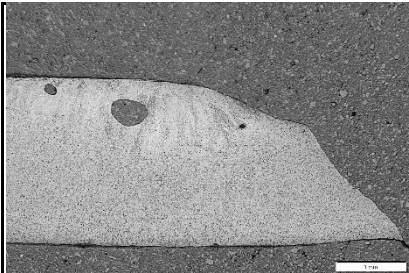
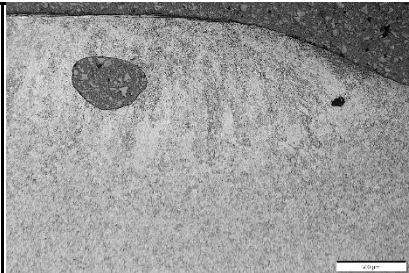
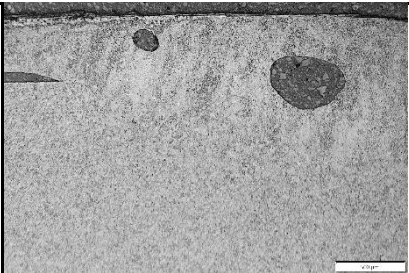
V pozícii 3 u dolného fragmentu bola lomová plocha orientovaná šikmo k osi stojiny s iniciáciou lomu z vonkajšieho povrchu v mieste napájania zvaru na stojinu (Obr. 58). Vo zvare boli póry nepravidelného oválneho tvaru (Obr. 58 až Obr. 60).

| <b>Obr. 58.</b> Pozícia 3-H, dispozícia oblasti lomu | <b>Obr. 59.</b> Pozícia 3-H, defekty vo zvare | <b>Obr. 60.</b> Pozícia 3-H, defekty vo zvare |

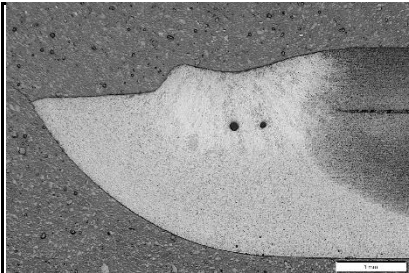
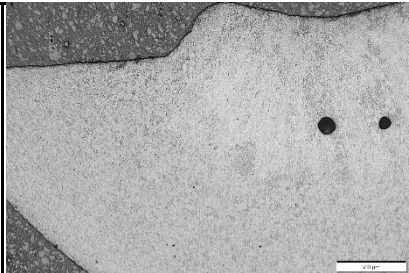
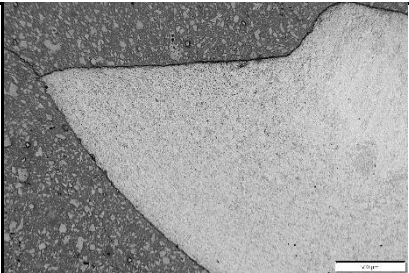
V pozícii 6 na dolnom fragmente bola v oblasti dolomenia intenzívna plastická deformácia. Vo zvare boli izolované póry (Obr. 61 až Obr. 63).

| <b>Obr. 61.</b> Pozícia 6-H, dispozícia | <b>Obr. 62.</b> Pozícia 6-H, defekty vo zvare | <b>Obr. 63.</b> Pozícia 6-H, dolomenie |

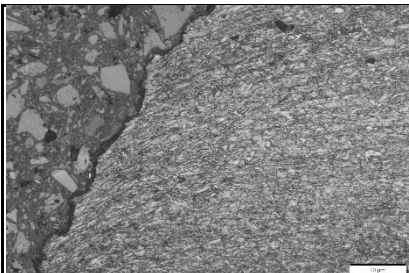
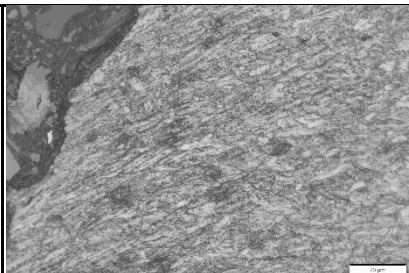
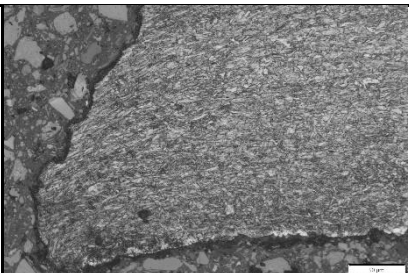
V pozícii 9 na dolnom fragmente bola v oblasti lomu lokálna plastická deformácia (Obr. 64 až Obr. 66).

| <b>Obr. 64.</b> Pozícia 9-H, oblasť vnútorného povrchu dutiny stojiny | <b>Obr. 65.</b> Pozícia 9-H, 1/2 hrúbky steny stojiny | <b>Obr. 66.</b> Pozícia 9-H, dolomenie |
