# Z Á V E R E Ć N Á S P R Á V A

## o bezpečnostnom vyšetovaní leteckej nehody

**ASW 19B**  
**HA-3461**  
**27.05.2025**

Ev.č.: **SKA2025006**

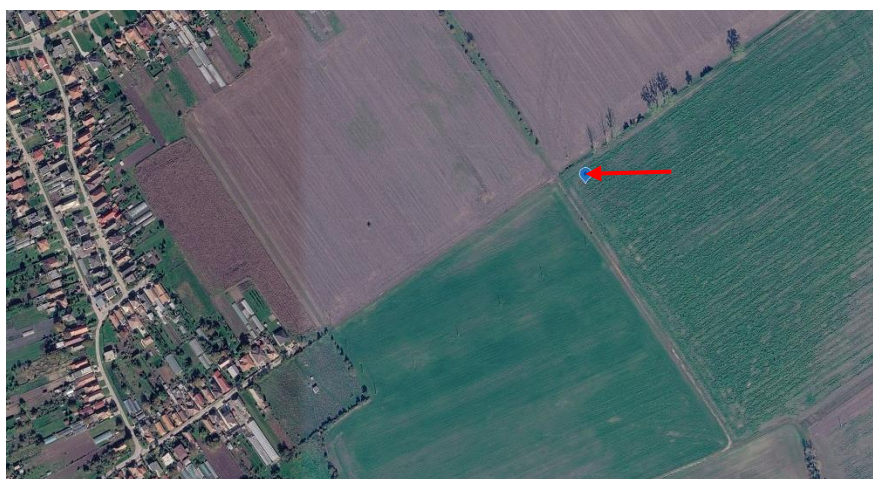
Obr. č. 4 Miesto konečnej polohy HA-3461

Vetroň dopadol približne 3 m od hranice poľnohospodárskeho poľa s nízkym porastom kukurice a poľnej cesty. Vetroň bol natočený smerom na juhozápad. Predná časť trupu utrpela následkom nárazu najväčšie poškodenia čo nasvedčuje tomu, že vetroň dopadol na zem pod veľkým uhlom sklonu a najväčšiu časť energie pri dopade absorbovala práve konštrukcia prednej časti vetroňa. Nosový kužel bol odlomený a otočený smerom dole doprava v smere letu. Prekryt kabíny ležal na ľavej strane pred trupom. Organické sklo prekrytu bolo približne z  $\frac{3}{4}$  jeho plochy vylomené z rámu. Krídla zostali pripojené k trupu a niesli známky poškodení spôsobené prudkými deceleračnými silami pri náraze. Pedále smerového riadenia boli nárazom vytrhnuté z ich uloženia a nachádzali sa vľavo pred trupom. Palubná doska sa nachádzala v priestore pilotnej kabíny, avšak bola oddelená z uzlov jej uchytenia a posunutá smerom do pilotného priestoru. Chvostová časť - horizontálny a vertikálny stabilizátor - bola v celku a nachádzala sa približne 25 m za konečnou polohou vetroňa.

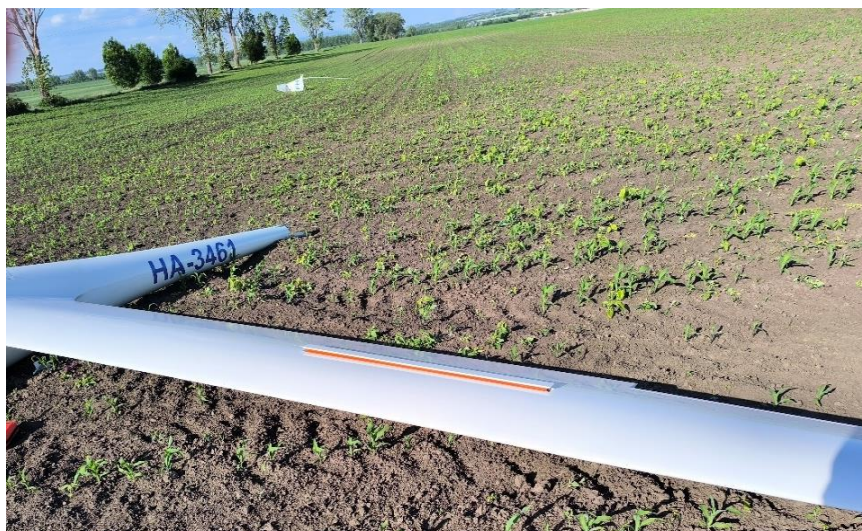
Obr. č. 6 vzájomná poloha vetroňa a oddelenej chvostovej časti

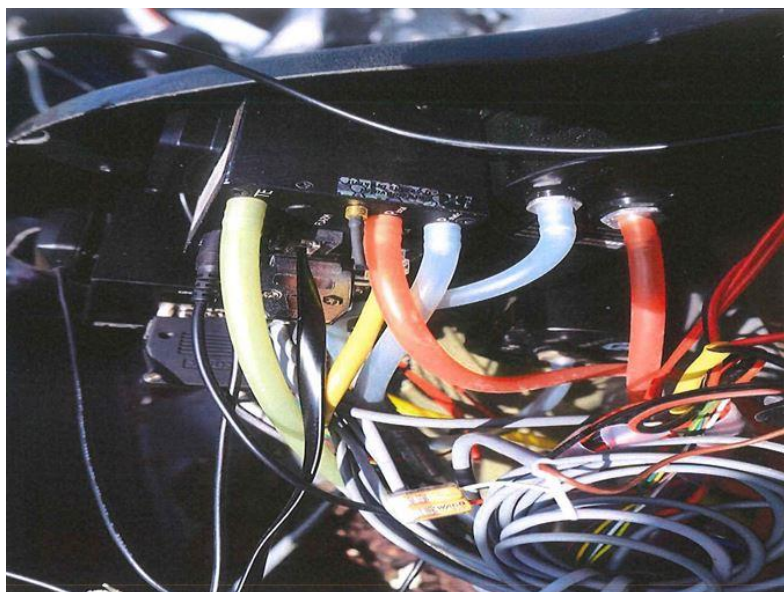
- LX Nav Nan03 3478 20M – zariadenie bez poškodení, údaje z letového zapisovača boli stiahnuté za účelom vyhodnotenia letu,
- LX NAV SIO – zariadenie nepoškodené, hadice distribúcie tlaku boli riadne upevnené a na svojom mieste (obr. č. 8)

Obr. č. 8 detail na zapojenie LX NAV SIO

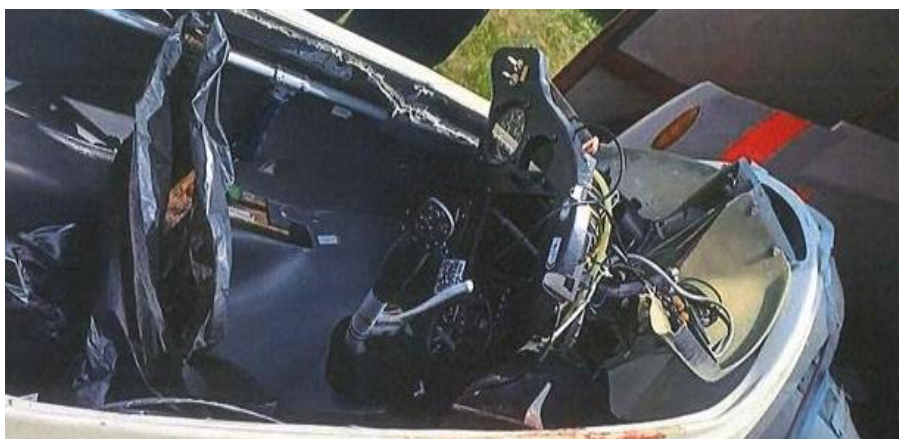
Trup vetroňa s výnimkou vertikálneho stabilizátora zostal v podstate v celku. Značné poškodenia nesie predná časť trupu. Nosový kužel bol z polovice oddelený od trupu. Pôsobením síl pri dopade bola prístrojová doska vytrhnutá z miesta uchytenia a posunutá smerom do pilotného priestoru (obr. č.9).

Obr. č. 9 pohľad na prístrojovú dosku

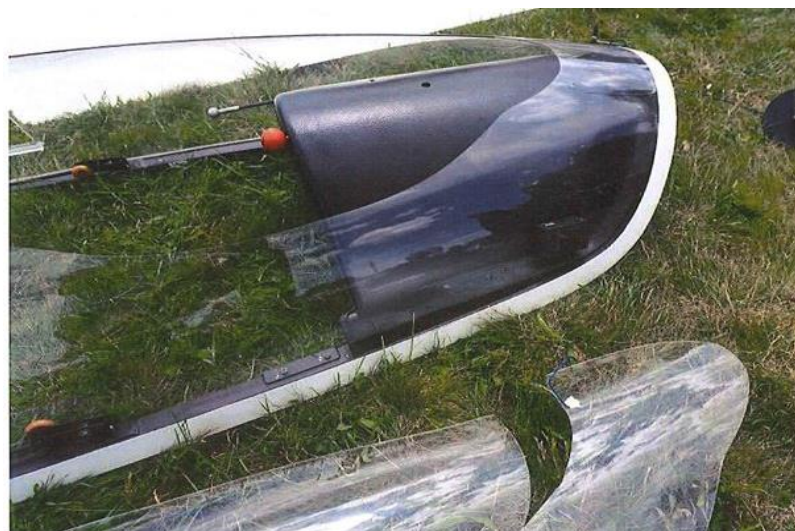
Z organického skla prekrytu kabíny sa oddelili dve veľké časti, ktoré sa však neroztrieštali ale zostali v celku (obr. č. 10). Ovládacie a zaistovacie prvky otvárania prekrytu kabíny boli nájdené v otvorenej polohe.

Obr. č. 10 prekryt s vylomenými časťami organického skla

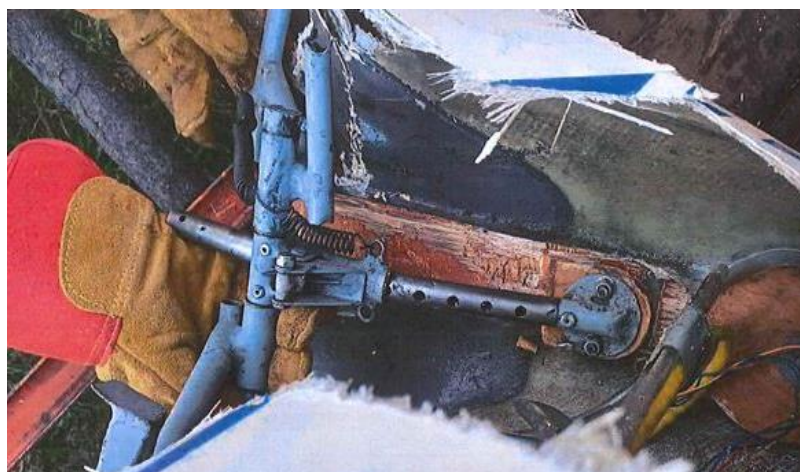
Konštrukčný uzol smerového riadenia bol vytrhnutý z miesta jeho uchytenia (obr. č. 11). Bowdenové ovládanie smerového kormidla, vedené z prednej časti trupu po ľavej a pravej strane pilotného priestoru, bolo po oddelení chvostovej časti vytrhnuté z uloženia, čo malo za následok rozpáranie vnútorného obloženia kabíny v priestore pod rámom prekrytu a to po celej dĺžke na oboch stranách (obr. č. 12). Toto poškodenie poukazuje na fakt, že takéto enormné napnutie bowdenov ovládania smerového riadenia malo za následok spomalenie vetroňa a k absorpcii značnej energie, čím prispelo k zmierneniu následkov kolízie.

Obr. č. 11 uzol smerového riadenia

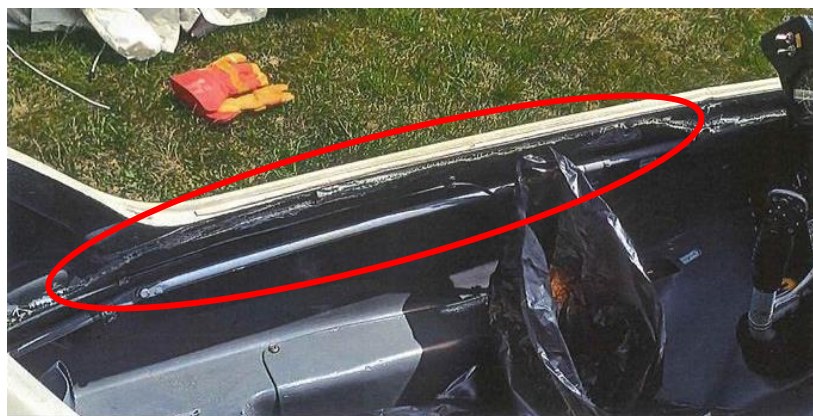
Obr. č. 12 detail poškodenia vnútorného obloženia vytrhnutím bowdenov ovládania smerového riadenia - ľavá strana

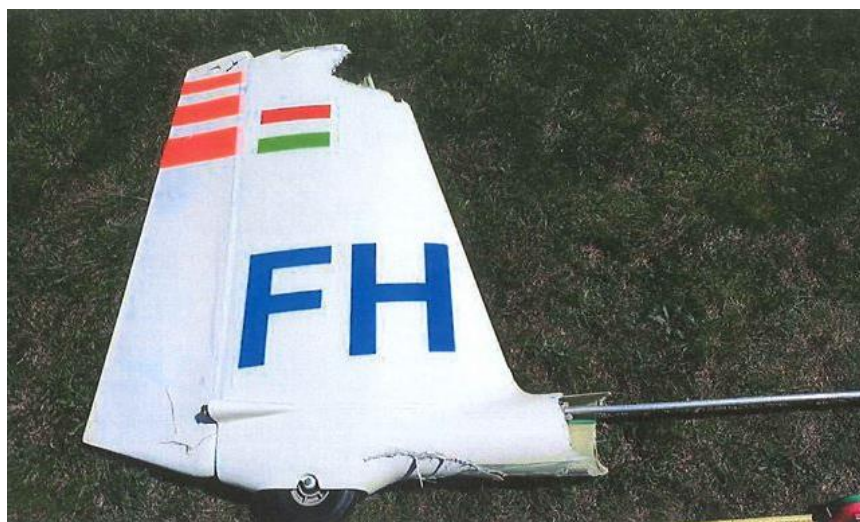
Na oddelenom vertikálnom stabilizátore (obr. č. 13) je viditeľná rezná stopa, ako aj stopy po pôsobení elektrického prúdu (sadze) v miestach kde došlo ku kontaktu vodiča vysokého napätia s povrchom stabilizátora. K vzájomnému dotyku došlo približne 25 cm pod vodorovným stabilizátorom čo viedlo k jeho odlomeniu, zanechajúc tržnolámavé poškodenia. Tieto typy poškodení sa nachádzajú aj na samotnom vodorovnom stabilizátore, na výškovom kormidle, spodnej časti vertikálneho stabilizátora pred chvostovým kolesom a na spodnej časti nábežnej hrany smerového kormidla.

Obr. č. 13 poškodenia vertikálneho stabilizátora smerového kormidla

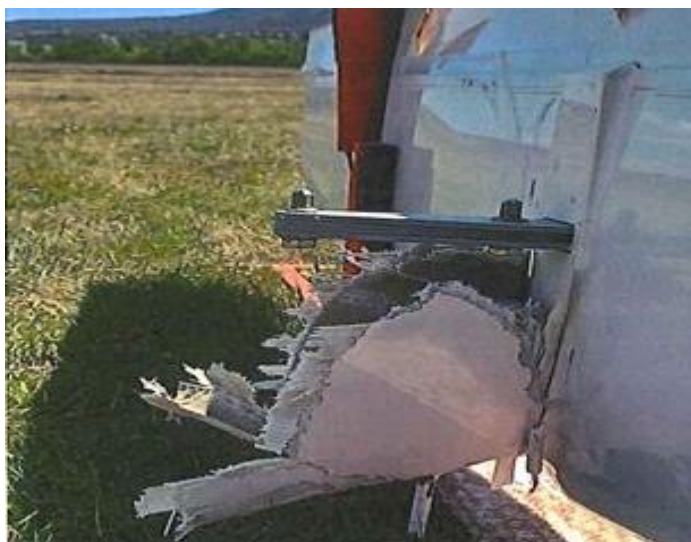
Obr. č. 14 detail na spodnú časť vertikálneho stabilizátora  
(uzol pripevnenia a riadenia)

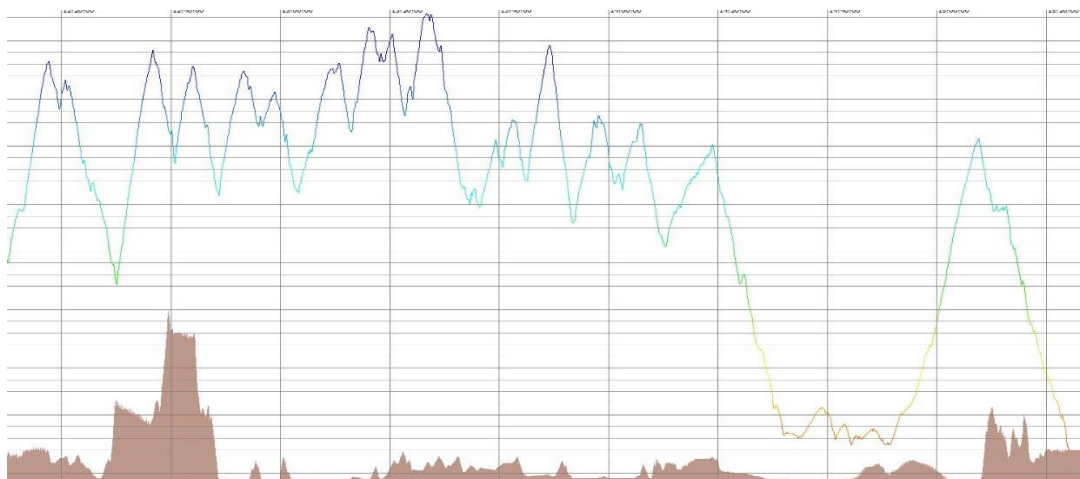
Obr. č. 15 výškový profil letu

Let prebiehal štandardne a bez problémov až do okamžiku, kedy pilot prijal rozhodnutie vykonať bezpečnostné pristátie do terénu. Profil na pristátie bol tiež štandardný, pilot však prehliadol vodiče vysokého napätia v dôsledku čoho došlo ku kolízii.
