# Z Á V E R E Č N Á S P R Á V A

## o bezpečnostnom vyšetrowaní leteckej nehody

**CAVALON**  
**OK-BWC10**  
**24.05.2025**

Ev.č.: **SKA2025005**

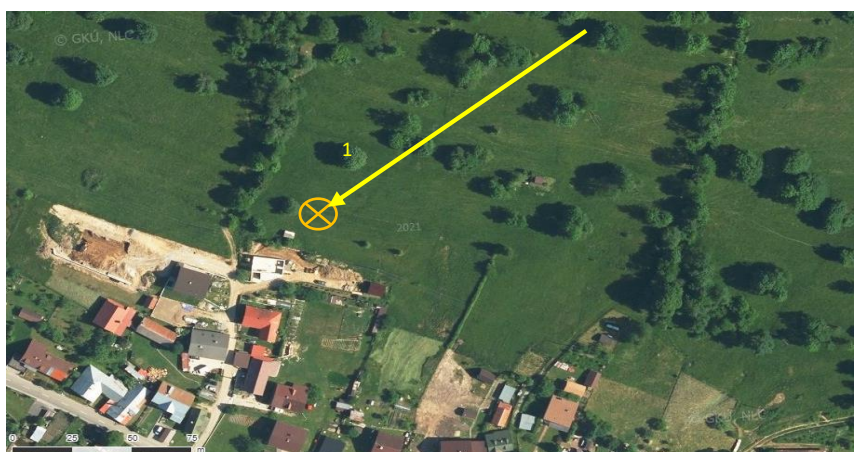
Obr. č. 5 Smer náletu a miesto núdzového pristátia

Vírnik vykonal núdzové pristátie na lúku v katastri obce Oščadnica. Počas manévru na núdzové pristátie došlo ku kontaktu listov rotora so stromom označeným „1“ - vid'. obr. č. 3. Priestor núdzového pristátia je zarastený drevinami a terén je zvažujúci sa smerom k zastavanej časti obce. Trup vírnik ležal v polohe na ľavom boku približne 30 m od najbližšej budovy.

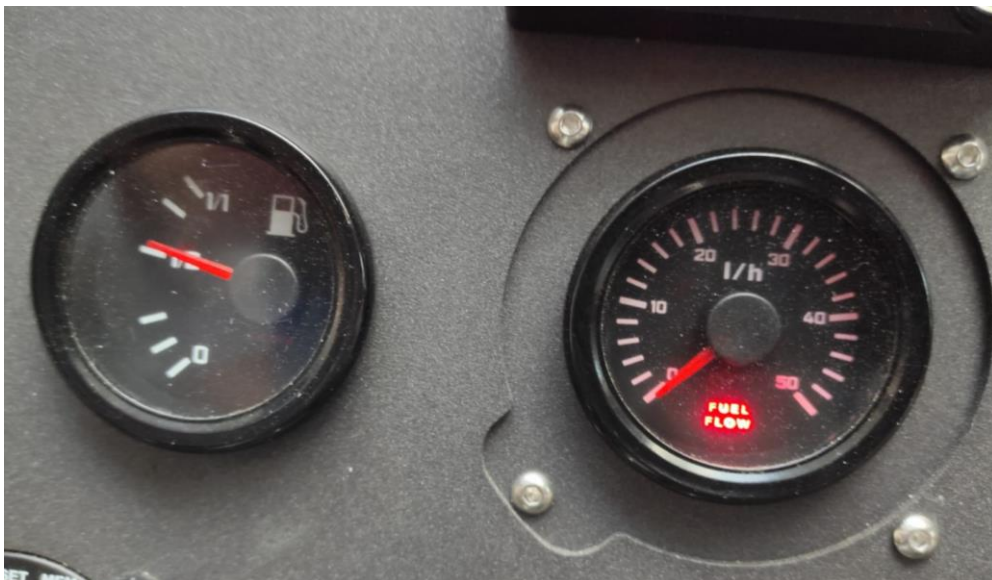
Obr. č. 6 zobrazené množstvo paliva

v strednej časti palubnej dosky vedľa ukazateľa spotreby paliva. Množstvo paliva bolo zobrazené nad hodnotou  $\frac{1}{2}$  - vid'. obr. č 4.

Vzhľadom na skutočnosť zistenú pri obhliadke, a to nesúlad medzi zobrazeným množstvom paliva na ukazateli - nad  $\frac{1}{2}$  objemu a absenciou paliva v nádrži, BVK vykonala testovanie funkčnosti palivomera. Pred demontážou sa vykonala kontrola neporušenosti zástrčko-zásuvkového spoja palivomera s palubnou inštaláciou so zameraním sa na predratie, odpojenie prípadné prehorenie vodičov - bez nálezu. V priestore spoja sa nachádzal nezapojený vodič zeleno bielej farby (obr. č. 8).

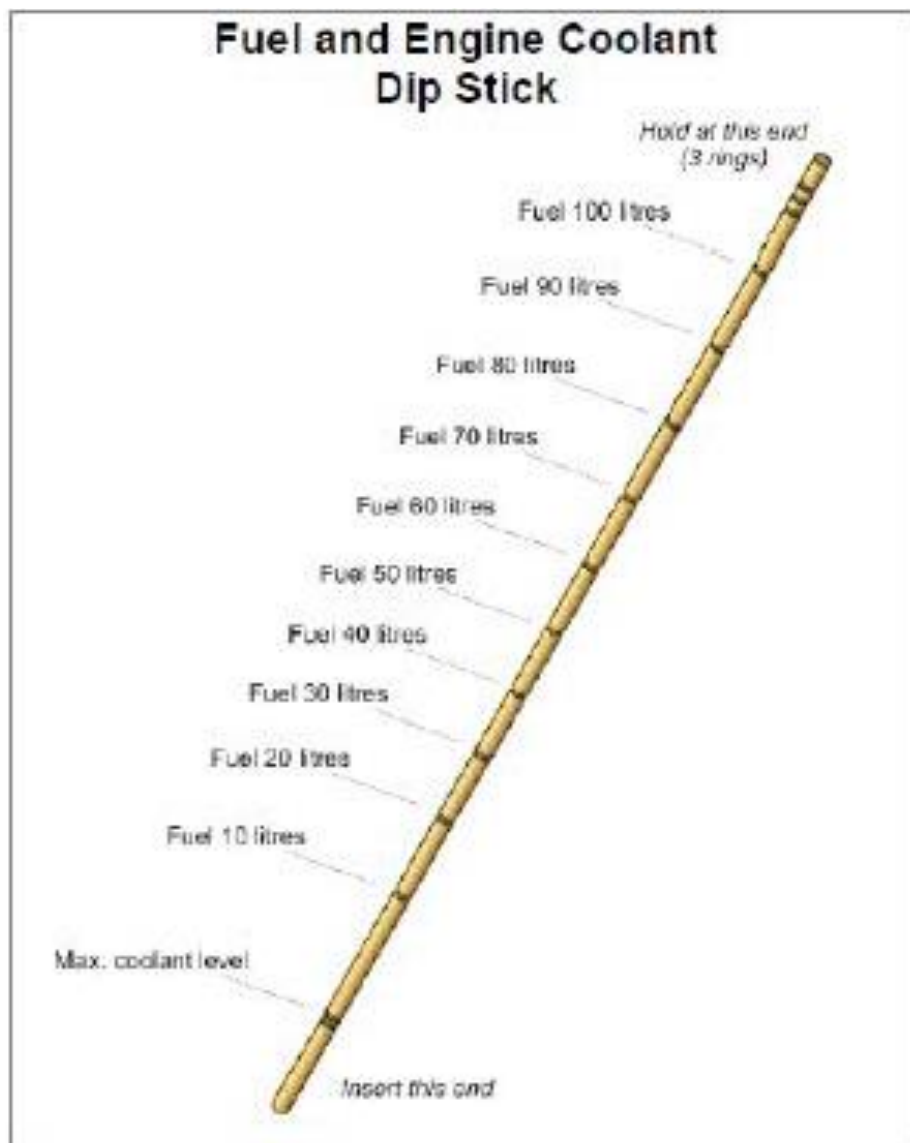
Obr. č. 7 ponorná mierka

Ďalším krokom bola kontrola hladiny paliva podľa Letovej a prevádzkovej príručky, Časť 4, Normálne postupy, bod 4.4 Pred vstupom do kabíny, kontrola množstva paliva a uzavretia viečka. Kontrola sa vykonala pomocou ponornej ciachovanej mierky (ciachovanie po 10 l -vid'. obr. č. 5), ktorá je súčasťou palubného vybavenia vírnik a vkladá sa šikmo cez plniaci otvor do nádrže. Po vykonaní vyššie uvedenej kontroly sa zistilo, že v nádrži sa nenachádza žiadne palivo.

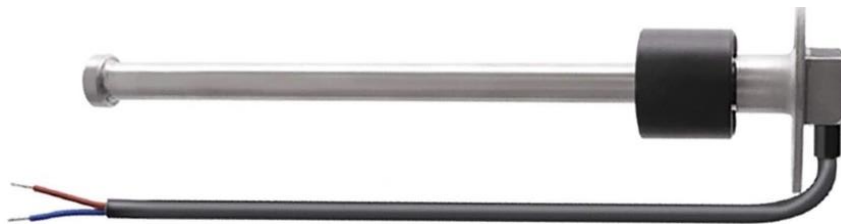
Obr. č. 9 plavákový palivomer

Palivomerná časť pozostáva z ponorného plavákového palivomera (vid'. obr.č.7 ) pracujúceho na základe zmeny odporu - plavák je nadnášaný palivom, zmenou jeho polohy sa mení odpor a tento signál je predávaný na analógový ukazateľ paliva.

Z uvedených hodnôt je zrejmé, že palivomer je plne funkčný, odpor sa menil plynule s pohybom plaváku od minimálnej/spodnej polohy až po maximálnu/vrchnú polohu a späť.

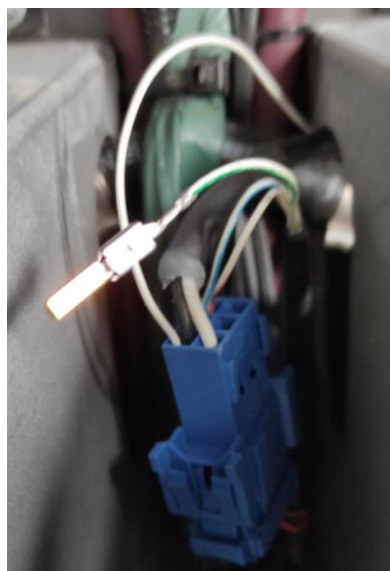
Obr. č. 10 voľný vodič

V ďalšom sa BVK zamerala na signalizáciu nízkeho stavu paliva v nádrži. Indikátor nízkeho stavu paliva sa nachádza v ľavej nádrži a vysiela signál na varovnú kontrolku. Táto je umiestnená na palubnej doske a aktivuje sa pri dosiahnutí 5 a menej litrov paliva v nádrži. Pri kontrole funkčnosti systému snímania kontrolka aj napriek neprítomnosti paliva v nádrži nesvietila. Indikátor je podľa schémy (obr. č. 10) prepojený tromi vodičmi cez konektor č. 28 s konektorom č. 6. Vodiče sú pripojené do pozícií č. 2 - čierny (-), č. 3 - červený (+) a č. 5 - žltý, ktorý pravdepodobne slúži na prenos signálu z indikátora. Vzhľadom na neprítomnosť signálu na kontrolnej žiarovke bolo vykonané zapojenie voľného vodiča (obr. č. 8) do konektora na pozíciu č. 5, čo malo za následok prebliknutie varovnej kontrolky po zapojení palubnej siete. Vzhľadom na fakt, že BVK nedisponovala informáciami o type senzora (kvapalinový, optický...) nebolo možné s istotou skonštatovať správnu funkciu systému, faktom však zostáva, že pri nezapojenom vodiči kontrolka nesignalizovala a po jeho zapojení signál na kontrolke bol, čiže nájdený nezapojený vodič je v priamom súvisi so systémom snímania minimálneho množstva paliva. Dôvod jeho nezapojenia sa BVK nepodarilo objasniť.

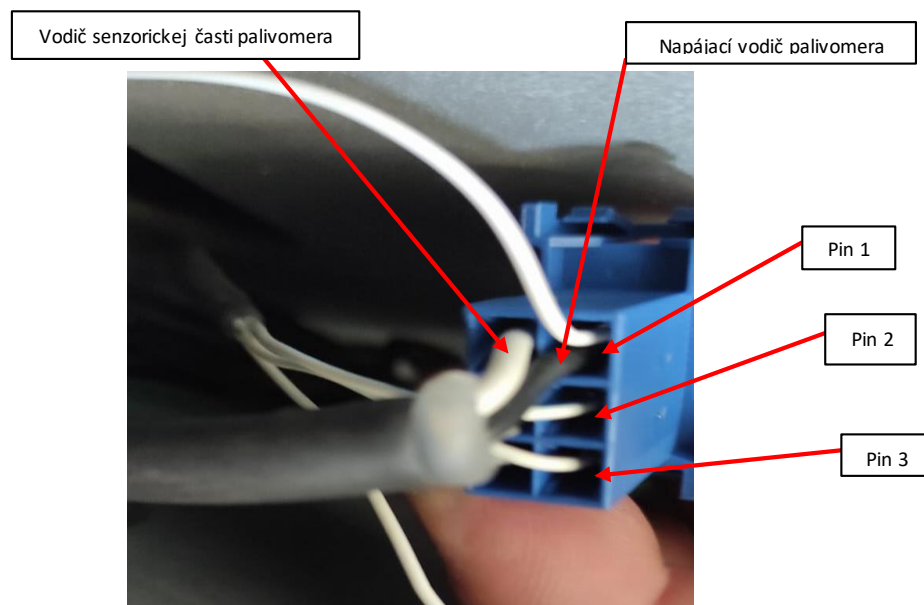
Obr. č. 11 konektor 6

že nesprávna signalizácia množstva paliva spočíva v **poruche drakovej elektroinštalácie a to konkrétne v senzorickej časti palivomerného systému**. Vzhľadom na konštrukčné riešenie draku vírnika, konkrétne jeho podkabínovej časti, v ktorej sú vedené zväzky vodičov smerom k palubnej doske, a berúc do úvahy prístup k týmto vodičom, ktorý nebol možný bez deštruktívneho zásahu do skeletu, BVK ďalej nezisťovala stav vodiča senzorickej časti palivomerného systému.

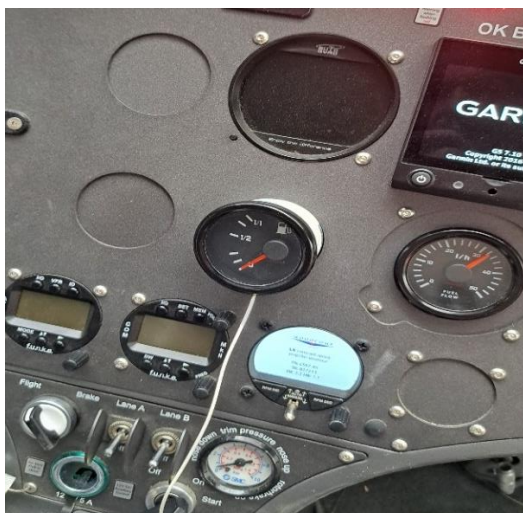
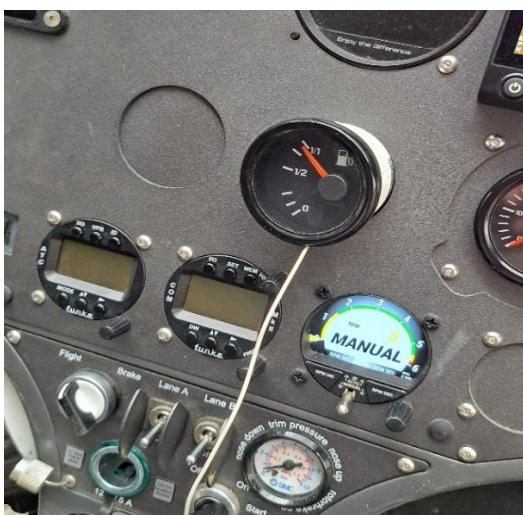
Ďalším krokom bola kontrola funkčnosti ukazateľa stavu paliva, ktorý bol demontovaný z palubnej dosky. Vonkajšou obhliadkou BVK nezistila nič čo by mohlo mať nejaký súvis s jeho nefunkčnosťou. Kontrola stavu vodičov nepreukázala taktiež žiadne poškodenia. Po napojení ukazateľa na skúšobné zariadenie toto nevykazovalo žiadnu abnormálnu činnosť, ukazateľ pracoval v celom rozsahu správne.
