# Z Á V E R E Ć N Á S P R Á V A

## o bezpečnostnom vyšetovaní leteckej nehody

**WT-9 Dynamic**

**OM-S007**

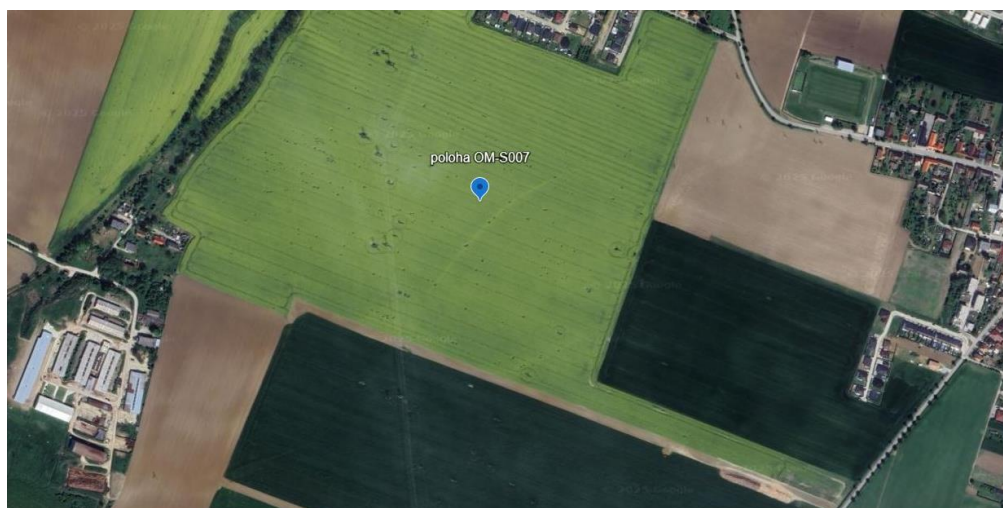
**Obr. č. 2 Miesto núdzového pristátia**

Lietadlo vykonalo núdzové pristátie na poľnohospodársku plochu v katastri mesta Senica časť Košútovec. Manéver vykonal pilot so zatiahnutým podvozkom. Priestor núdzového pristátia bol zarastený poľnohospodárskou plodinou (pšenica), ktorej výška v tom čase dosahovala približne 1 m. Trup lietadla ležal približne 70 m od stožiaru vysokého napätia natočený západným smerom. Počas manévru pilot vykonal podletenie vodičov vysokého napätia.

BVK na mieste vykonala obhliadku miesta a poškodenie lietadla. Dva listy vrtule boli ulomené približne 15 cm od koreňov listov, tretí list neniesol známky poškodenia. Pravé

krídlo bolo odlomené v mieste pripojenia k centroplánu. Pohyb krídielok na pravom aj ľavom krídle bol plynulý bez zadrhávania. Chvostová časť lietadla neniesla známky poškodenia, riadiace plochy horizontálneho a smerové stabilizátora boli pohyblivé v celom rozsahu výchyliek. Predná spodná ako aj vrchná časť kapotáže motora bola následkom nárazu popraskaná a poprehýbaná. Dvierka šachty prednej podvozkovej nohy a hlavných podvozkových nôh boli následkom kontaktu s povrchom poškodené. Laminátový prekryt kabíny neniesol známky poškodenia a dalo sa ním voľne manipulovať. BVK vykonala vizuálnu kontrolu množstva paliva v nádržiach pričom sa zistilo, že v ľavej nádrži sa palivo nenachádzalo a pravá nádrž bola plná približne do  $\frac{3}{4}$  objemu.

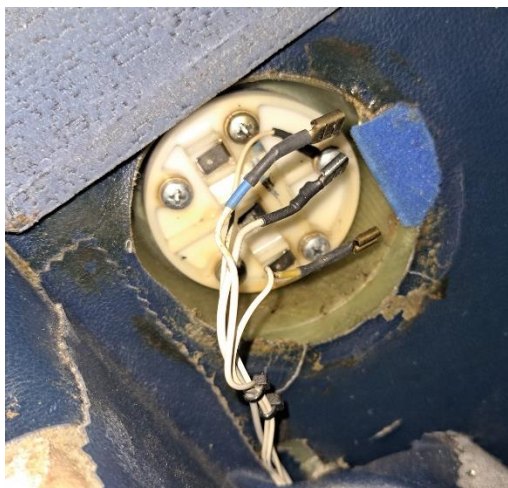
pohyblivé plochy neutrpeli pri nehode poškodenia. Počas núdzového pristátia došlo k deštrukcii zadnej upevňovacej matice pomocnej ostruhy, čo spôsobilo jej vychýlenie smerom vľavo. Ostruha poškodená nebola. Vizuálnou kontrolou motorového priestoru sa nezistil žiadny únik prevádzkových kvapalín, či náznak mechanického poškodenia, ktoré by vzniklo počas núdzového pristátia poprípade pred letom. Počas prehliadky palivomerného systému v hangári BVK zistila odpojenie vodičov od palivomera ľavej nádrže (viď. obr. č. 3). Vodiče boli odpojené v rámci demontáže ľavého krídla za účelom prepravy vraku.

**Obr. č. 3** odpojené vodiče ľavého palivomera

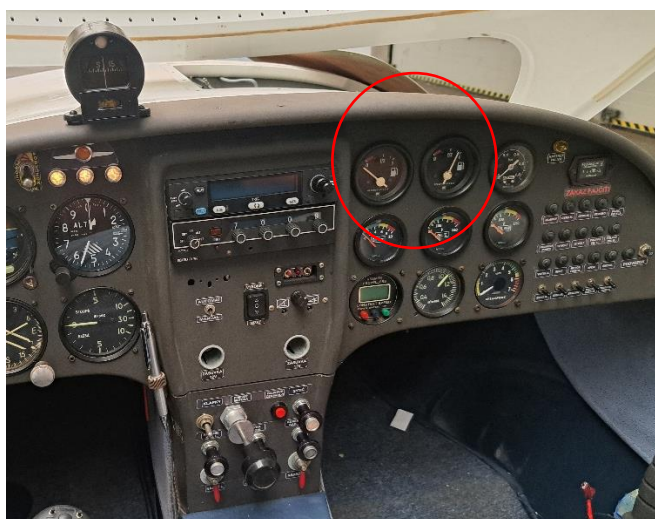
BVK v rámci obhliadky vykonala zapojenie vodičov palivomera a pripojila palubnú sieť za účelom kontroly správnosti zobrazovania jednotlivých údajov prístrojov. Zamerala sa na ukazatele množstva paliva, ktoré sú umiestnené v pravej vrchnej časti palubnej dosky vedľa ukazateľa tlaku paliva. Ukazateľ množstva paliva ľavej nádrže bol na nule, ukazateľ pravej nádrže indikoval hodnotu  $\frac{3}{4}$  objemu nádrže (viď. obr. č. 4). Indikované hodnoty korešpondovali so skutočným stavom zisteným pri vizuálnej kontrole prítomnosti paliva v nádržiach.

**Obr. č. 4** Palivové ukazatele

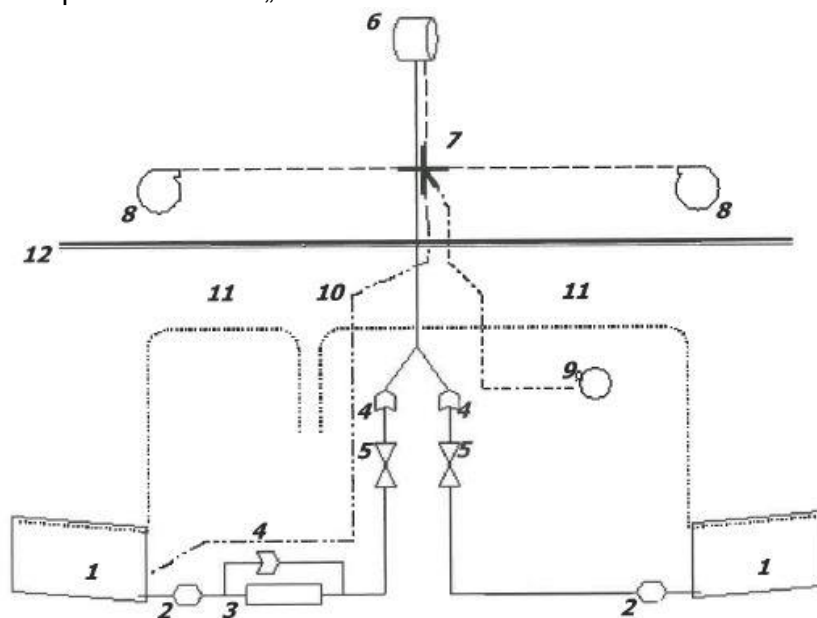
**Obr. č. 5** Schéma palivového systému

Palivový systém lietadla (viď obr. č. 5 ) pozostáva z 2 samostatných nádrží „1“, filtrov „2“, elektrického čerpadla „3“, spätných ventilov „4“, palivových ventilov „5“, mechanického čerpadla „6“, rozdeľovača „7“, karburátorov „8“, tlakomeru paliva „9“, spätnej vetvy „10“, odvzdušnenia „11“. Drakovú časť palivového systému oddeľuje od motorovej časti požiarne stena „12“.

Palivové nádrže sú riešené ako integrálne v predných dutinách torznej skrine centroplánu. V strede každej nádrže je priečka na zabránenie prudkým prietokom paliva počas prudkých zmien letových polôh. Palivo sa plní cez plniace hrdlá nachádzajúce sa na hornom povrchu krídiel blízko koreňa krídiel. Palivo sa z nádrže dostáva cez palivové kohúty, ktoré slúžia súčasne ako požiarne, cez filter a čerpadlo do karburátorov. Spätne vedenie umožňuje prebytočnému palivu návrat do ľavej

nádrže. Odvzdušnenie nádrží je vyvedené k požiarnej stene kde cez hornú slučku vyúsťuje na dolný povrch trupu. Nádrže majú drenážne ventily na spodnej časti krídiel. Nádrže nie sú navzájom prepojené.

Na základe vyššie uvedených skúšok BVK dospela k záveru, že palivový systém pracoval až do úplného vyčerpania paliva z ľavej nádrže správne. Po vyčerpaní paliva z ľavej nádrže došlo pravdepodobne k nasávaniu vzduchu z prázdnej nádrže a tým k zavzdušneniu systému čo viedlo k vysadeniu motora. Pilot podľa výpovede neprepínal respektíve nepoužil možnosť selektívneho čerpania paliva pomocou palivových kohútov počas letu (tento úkon nie je uvedený v letovej príručke), čím došlo k vyčerpaniu ľavej nádrže a tým k nasatiu vzduchu do systému čo znemožnilo distribúciu paliva z pravej nádrže. Aktivovanie elektrického čerpadla už nemalo význam keďže je napojené len do ľavej nádrže, ktorá bola v tom čase prázdna a nádrže medzi sebou prepojené nie sú.

Príčinou leteckej nehody bolo vysadenie motora počas letu z dôvodu jeho vyčerpania paliva z ľavej nádrže. Aktivovaním elektrického čerpadla s úmyslom štartu motora počas letu sa do palivového systému dostával vzduch, ktorý spôsobil jeho zavzdušnenie.

Vzhľadom na závery vyšetrovania BVK odporúča výrobcovi lietadla OM-S007 doplnenie letovej príručky bod obsahujúci popis obsluhy a riadenia palivového manažmentu počas letu.
