# **Z Á V E R E Č N Á   S P R Á V A**

## **o bezpečnostnom vyšetovaní leteckej nehody**

**Stylus X3**

**OM-M029**

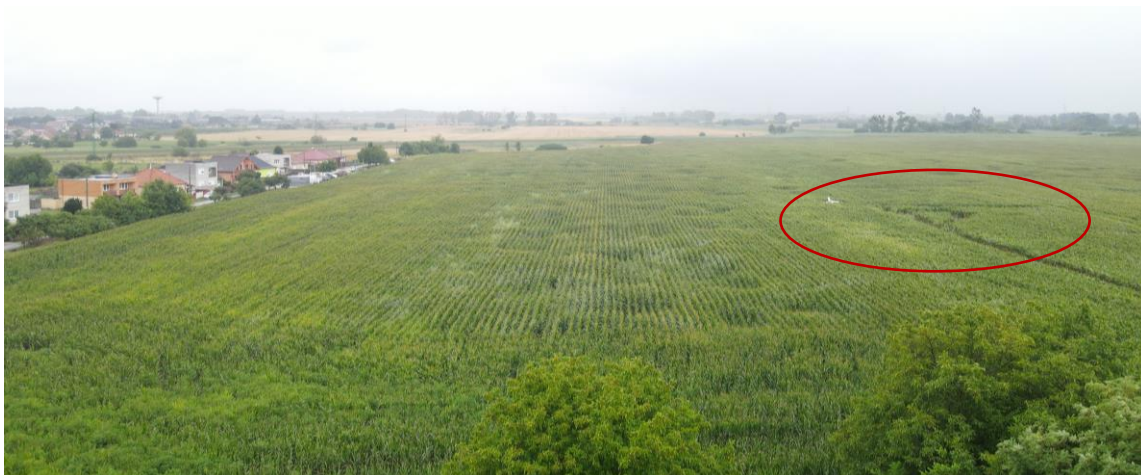
Obr. č. 1 Miesto nehody

Miesto dopadu - zastavenia trosiek lietadla sa nachádzalo v kukuričnom poli cca 100 – 150 m od obytnej zóny obce Tvrdošovce (cca 4,6 km vzdušnou čiarou od plánovaného miesta pristátia - prahu VPD15 LZSY).

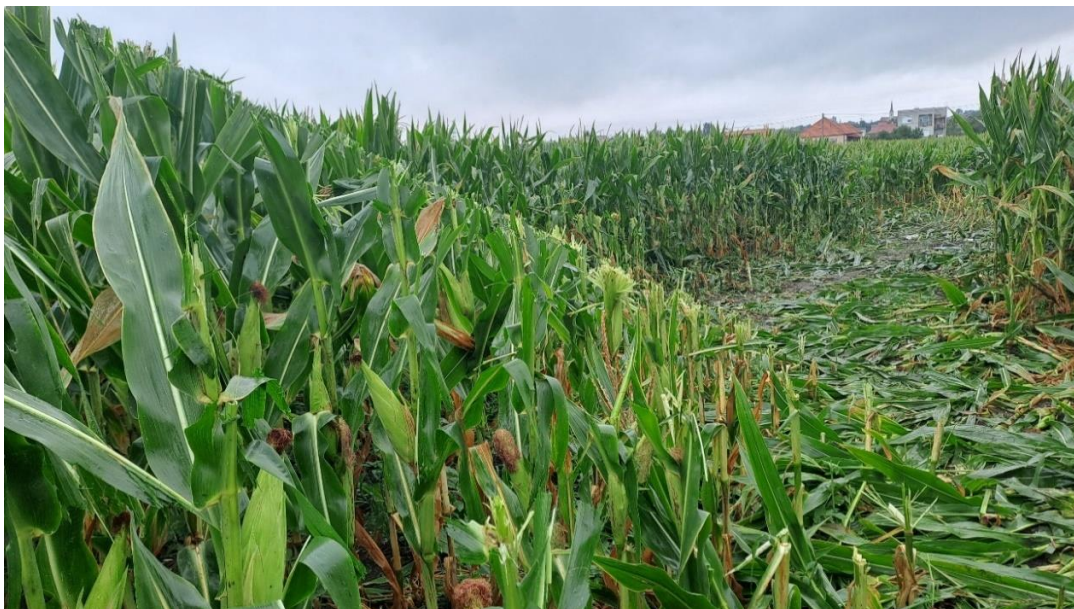
Obr. č. 2 Stopy na poraste na mieste dopadu

Podľa stôp zaznamenaných na kukuričnom poraste (výška porastu dosahovala cca 2 m) dopadlo lietadlo do kukuričného poľa s veľkým náklonom na pravé krídlo cca 75 - 85° (porast nebol zoseknutý nábežnou hranou krídla, ale vzperou pravého krídla) a pod strmým uhlom (55 - 65°).

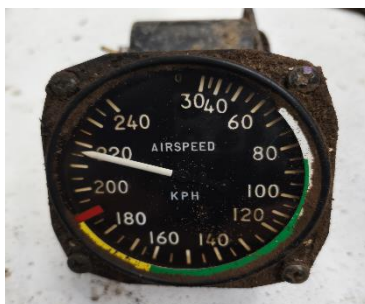
Obr. č. 3 Poloha ručičky na rýchlomere nájdenom na mieste dopadu

Rýchlosť pri dopade lietadla presahovala  $v_{NE}$  (195 km/h), ručička rýchlomeru bola zaseknutá na hodnote 217 km/h.

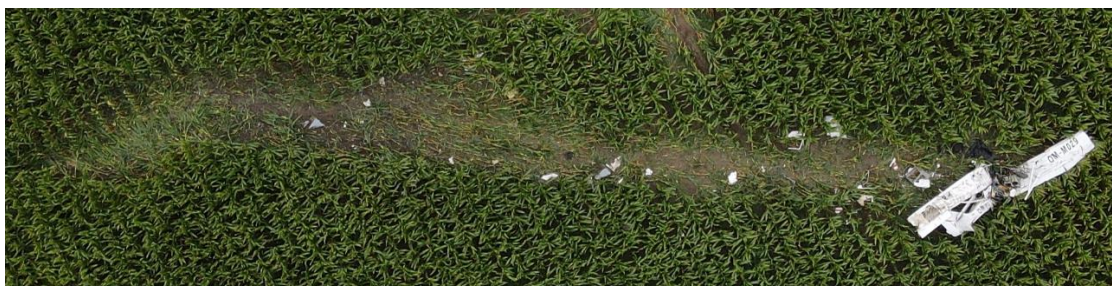
Obr. č. 4 Miesto dopadu a zastavenia trosiek

K zastaveniu trosiek lietadla došlo cca 43 m od miesta prvého kontaktu pravého krídla lietadla s porastom kukurice. Na trase posunu trosiek sa nachádzalo množstvo malých fragmentov lietadla. Hlavné časti lietadla - krídla, motor, trup, horizontálne aj zvislé chvostové plochy a kabína sa nachádzali pohromade.

Následným detailným skúmaním trosiek lietadla sa nezistilo nič, čo by nasvedčovalo o nejakej konštrukčnej poruche lietadla, alebo systému riadenia lietadla počas letu. Všetky poškodenia odpovedali poškodeniam, ktoré vznikajú pri veľkom rázovom dynamickom zaťažení konštrukcie, pri náraze do pevnej prekážky pri veľkej rýchlosti.
