# Z Á V E R E Č N Á S P R Á V A

## o bezpečnostnom vyšetovaní leteckej nehody

motorového rogala typu **QUANTUM 15 PEGASUS**

poznávacej značky **OM-H009**

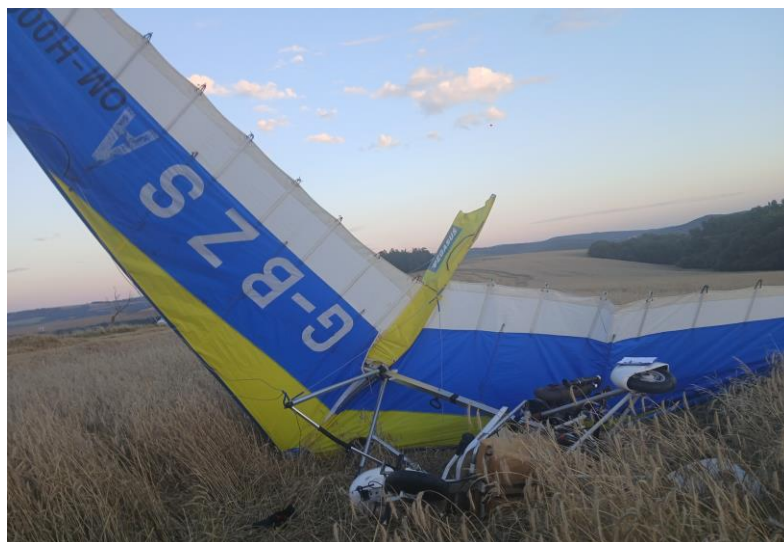
Motorové rogalu bolo pri leteckej nehode zničené.

Obr. č. 1 celkový pohľad na rogalo

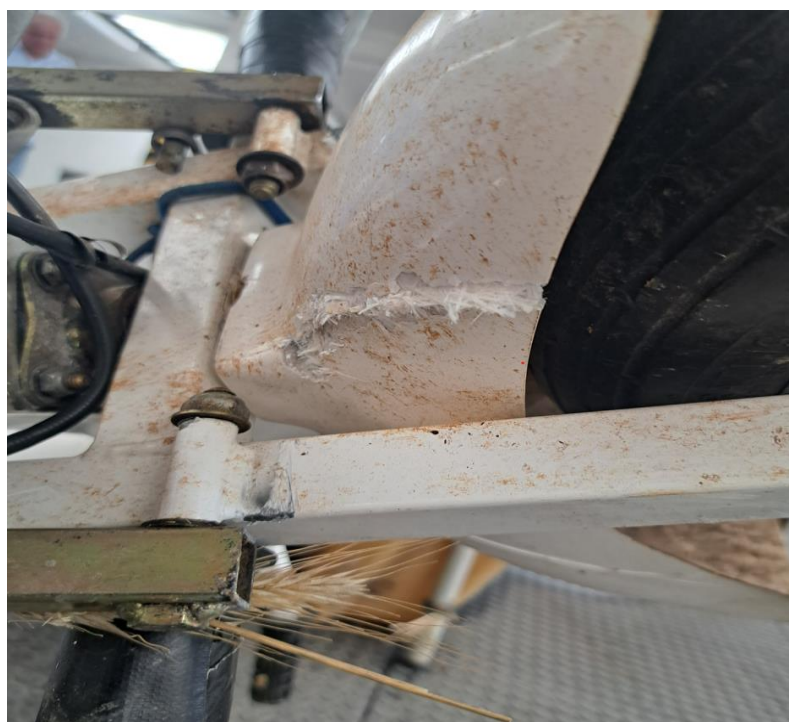
Obr. č. 2 miesto dotyku vodiča vysokého napätia s konštrukciou motorového rogala

V rámci šetrenia príčiny vzniku leteckej nehody BVK vykonala dôkladnú kontrolu trosiek motorového rogala so zameraním sa na neporušenosť jednotlivých konštrukčných častí, ich funkčnosť počas letu ako aj po dopade. Počas kontroly BVK nezistila žiadnu skutočnosť spojenú s technickým stavom motorového rogala a motorovej jednotky, ktorá by mohla byť príčinou vzniku leteckej nehody. Všetky dostupné konštrukčné časti boli plne funkčné. Všetky poškodenia, ktoré BVK počas analýzy trosiek zistila vznikli ako následok stretu motorového rogala s vodičmi vysokého napätia a následného pádu na zem, čo spôsobilo deštrukciu motorového rogala.

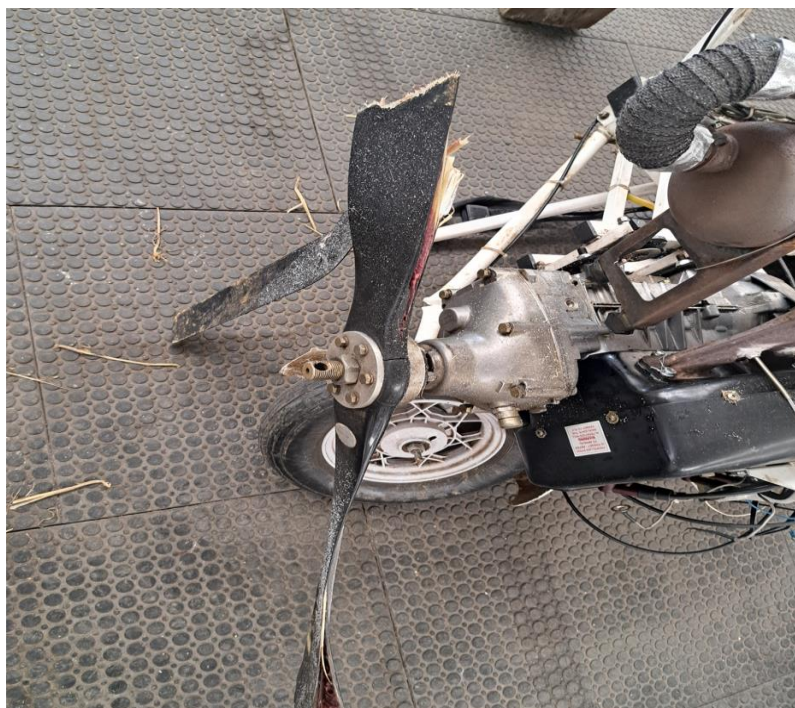
Obr. č. 3 poškodenie motora a vrtuľovej jednotky

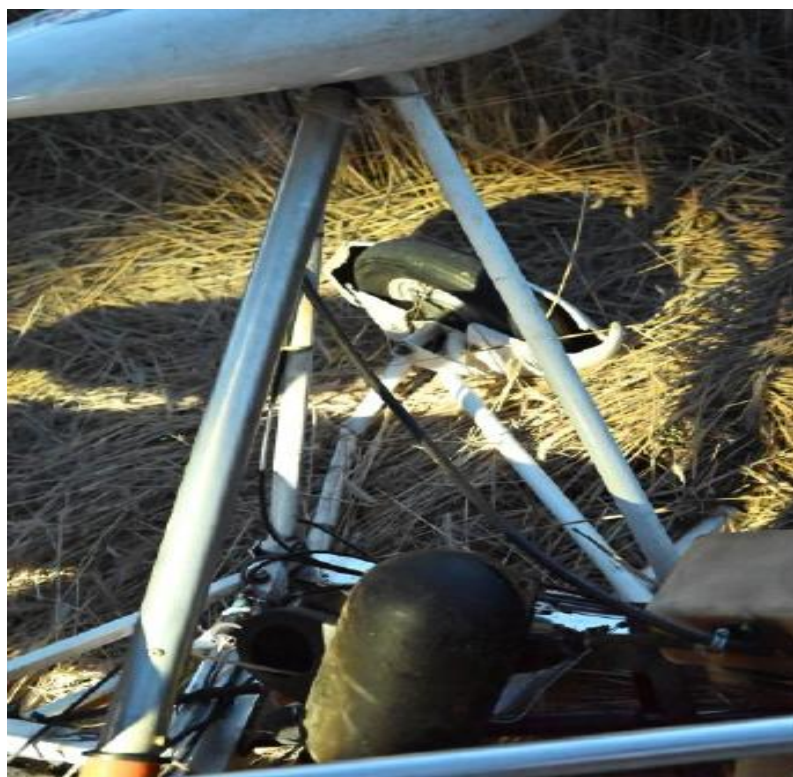
Obr. č. 4 poškodenie konštrukcie a pristávacieho zariadenia motorového rogalu

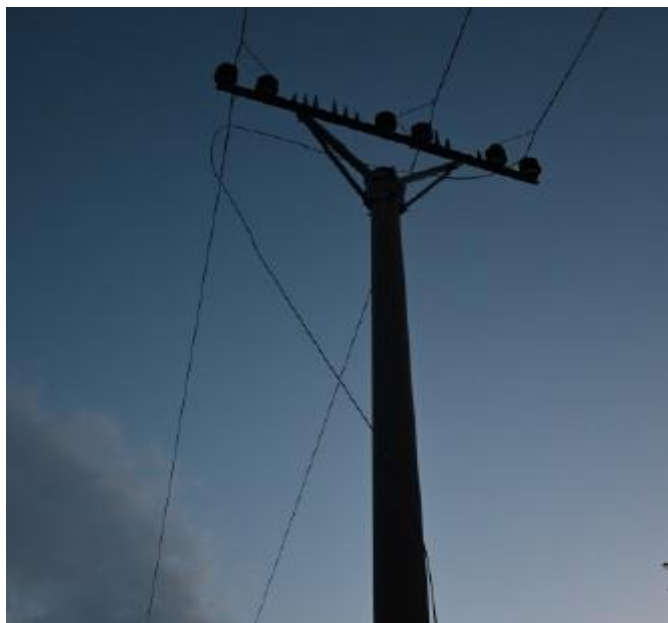
Poškodenie vodiča vysokého napätia prenosovej sústavy ZSD.

Obr. 5. poškodený vodič vysokého napätia
