# **Z Á V E R E Č N Á   S P R Á V A**

## **o bezpečnostnom vyšetovaní vážneho incidentu**

| vetroňa typu | <b>Grob G-102 Astir CS</b> |
| poznávacej značky | <b>OM-4275</b> |

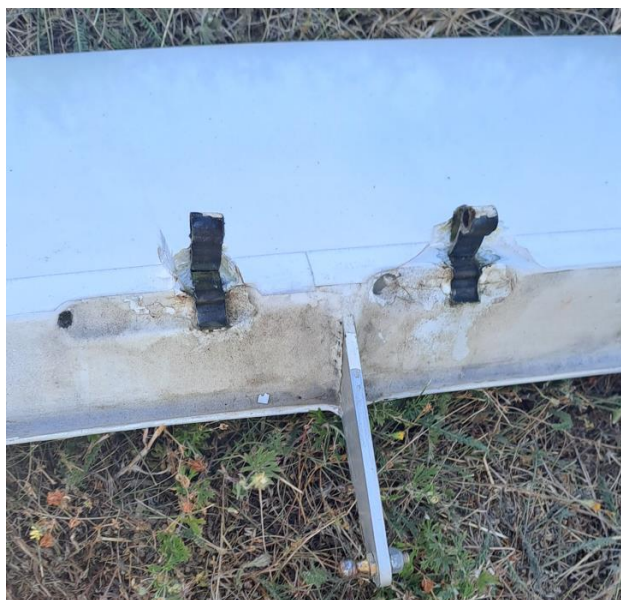
- poškodenie stabilizátora vodorovnej chvostovej plochy,
- oddelenie a deformácia výškového kormidla od stabilizátora,
- poškodenie zámku stabilizátora vodorovnej chvostovej plochy,

*Obr. č. 1 poškodenie stabilizátora vodorovnej chvostovej plochy*

V dôsledku poklesu rýchlosti a nedostatočnej výšky na vykonanie účinnej opravy pristávacieho manévru došlo k prudkému dotyku vetroňa s povrchom dráhy. Náraz vyvolal vysoké dynamické zaťaženie konštrukcie vetroňa, následkom čoho došlo k poškodeniu draku a oddeleniu výškového kormidla od stabilizátora vodorovnej chvostovej plochy.

Analýzou poškodenia bolo zistené, že všetky deštrukcie konštrukcie vetroňa vznikli následkom tvrdého dosadnutia na pristávaciu dráhu. Pri náraze pôsobili na konštrukciu vetroňa vysoké deceleračné sily, ktoré spôsobili rozsiahle poškodenie draku vetroňa vrátane oddelenia výškového kormidla od stabilizátora vodorovnej chvostovej plochy.

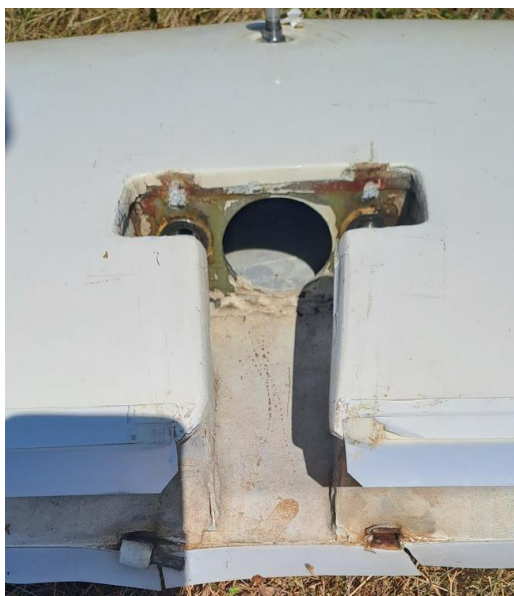
*Obr. č. 2 detail na poškodený stabilizátor vodorovnej chvostovej plochy*

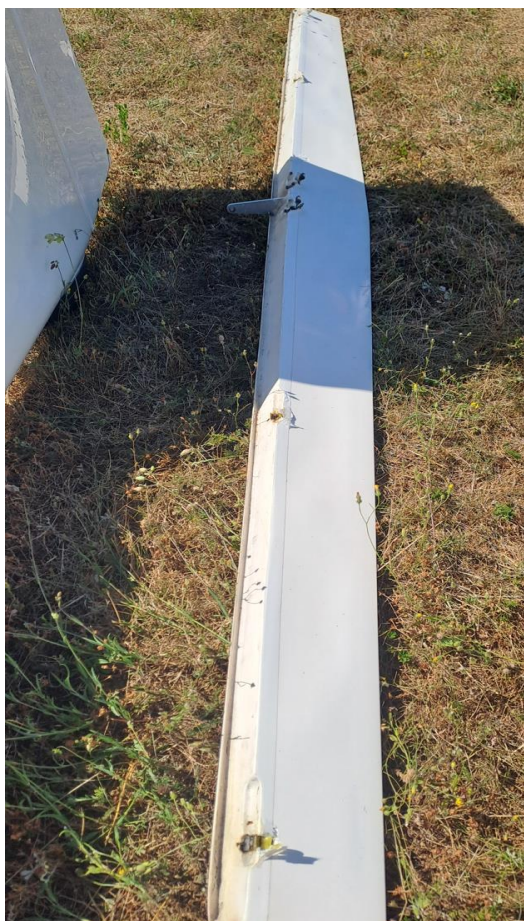
*Obr. č. 3 deformácia/poškodenie výškového kormidla*
