# Z Á V E R E Č N Á S P R Á V A

## o bezpečnostnom vyšetovaní vážneho leteckého incidentu

**Discus 2A**

**D-6322**

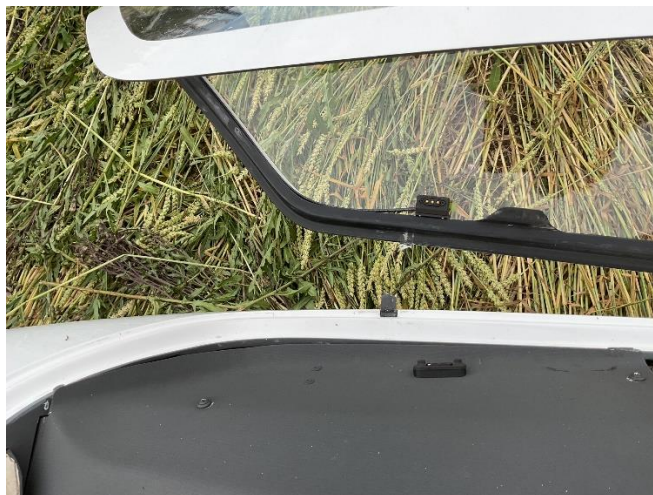
- vylomený predný záves kabíny,
- prasknutý zadný záves kabíny,
- prekryt palubnej dosky vylomený a posunutý vľavo,
- zlomené pravé dvierka podvozku,
- oddelené ľavé dvierka podvozku,
- delaminácia potahu centroplánu na pravej strane,
- vylomené ostrohové kolečko,
- smerové kormidlo nalomené na ľavej strane,
- zlomený spojovací kryt výškového kormidla,
- deformovaná ľavá brzdiaca klapka,
- chýbajúca „botka“ na ľavom krídle.

Obr. č. 3 detail na predný záves kabíny

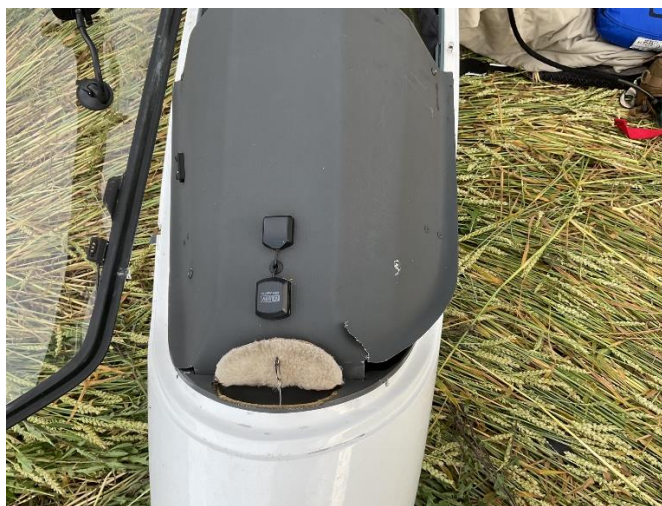
Obr. č. 4 vylomený prekryt palubnej dosky

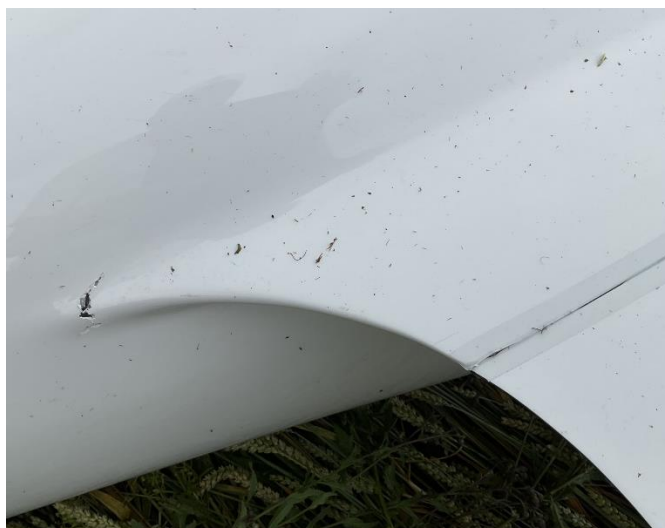
Obr. č. 5 poškodenie centroplánu

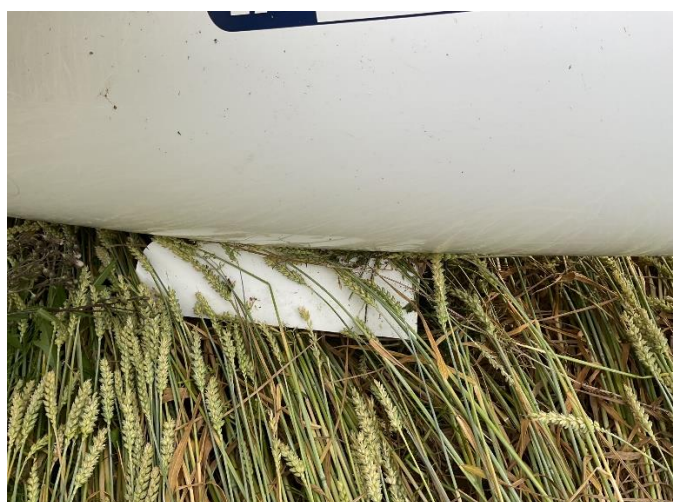
Obr. č. 6 dverka podvozku

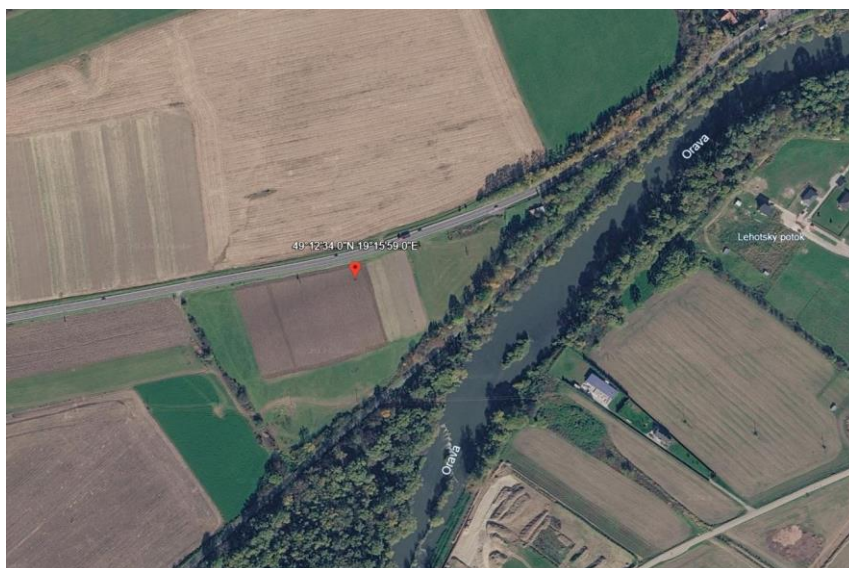
Obr. č. 8 miesto pristátia

Vetroň pristál približne 50 m od cestnej komunikácie 1/70 spájajúcej obce Dolný Kubín a Veličná. Smer pristátia bol od obce Dolný Kubín.

Let prebiehal štandardne a bez problémov až do okamihu, kedy pilot prijal rozhodnutie vykonať bezpečnostné pristátie do terénu. Profil na pristátie bol tiež štandardný, pilot si však neskoro uvedomil výšku poľnohospodárskeho porastu (120 cm), ktorý spôsobil prudké zbrzdzenie a rotáciu vetroňa.

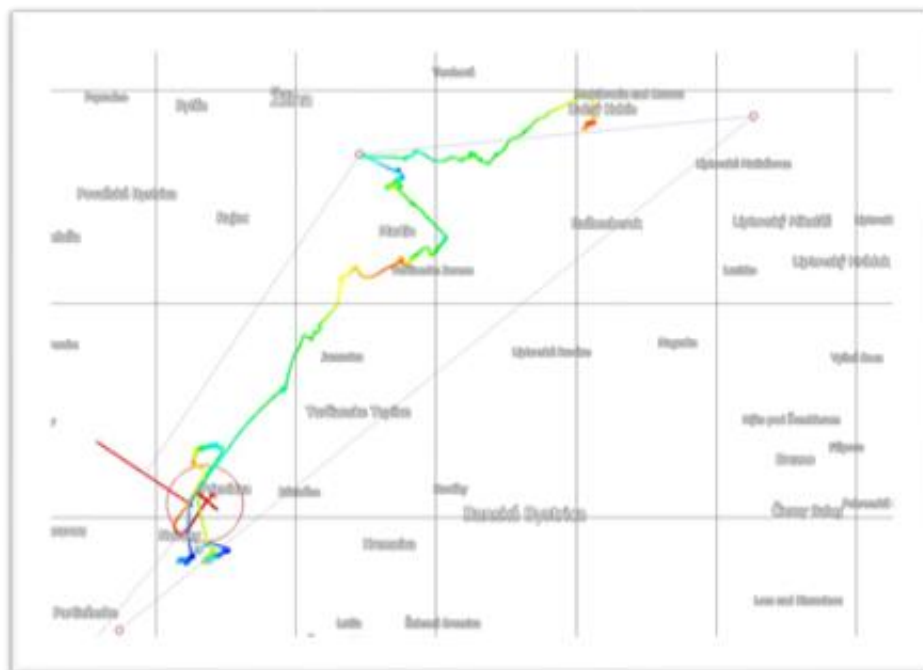
Obr. č. 10 trajektória letu

Pilot vykonával let po vopred určenej trati. Let vykonával podľa platných nariadení a smerníc. V druhej etape súťažnej trate sa dostal do podmienok, ktoré mu neumožňovali bezpečné dokončenie súťažnej úlohy. V danom priestore pilot nedokázal nájsť vhodné miesta s dostatočným termickým prúdením, ktoré by mu umožnili získať dostatok výšky potrebnej na bezpečné pokračovanie v lete. Na základe zhodnotenia situácie sa pilot rozhodol vykonať bezpečnostné pristátie do terénu. Tento proces patrí medzi normálne postupy v rámci bezmotorového letania a za priaznivých okolností nie je nebezpečný aj keď pristátie mimo letiskovú plochu je vždy klasifikované ako rizikové. Počas výberu vhodnej plochy si pilot nevšimol výšku poľnohospodárskeho porastu, túto skutočnosť si uvedomil vo fáze pristátia, ktorá mu už neumožnila pristátie prerušiť a vybrať vhodnejšiu plochu. Pri dotyku vetroňa s porastom došlo k jeho prudkému zbrzdzeniu s následnou rotáciou počas ktorej došlo k poškodeniam popísaným v bode 1.3.
