# Z Á V E R E Č N Á S P R Á V A

## o bezpečnostnom vyšetovaní vážneho leteckého incidentu

**ASW 15 B**

**OM-2069**

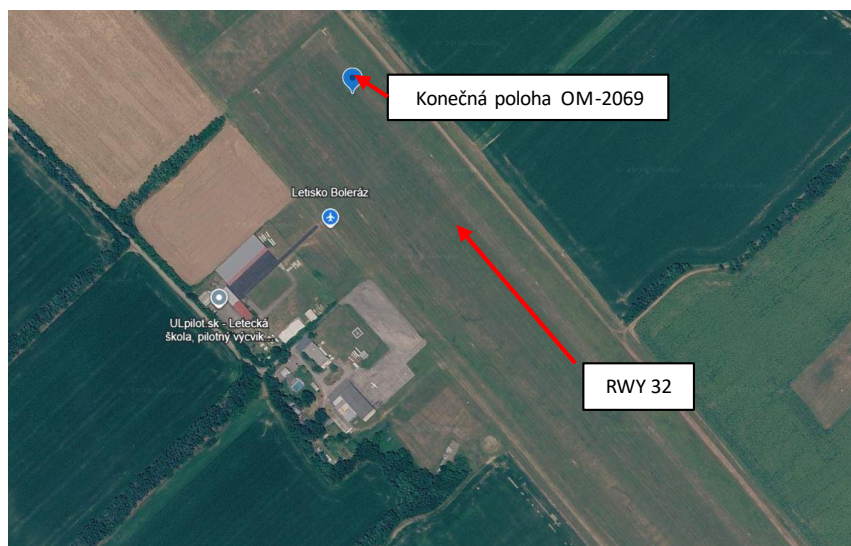
Obr. č. 2 poloha OM-2069

Miestom vzniku vážneho incidentu je RWY32 LZTR. Vetroň po tvrdom pristátí zastal približne 100 m od prahu dráhy v smere jej osi, naklonený na pravé krídlo.

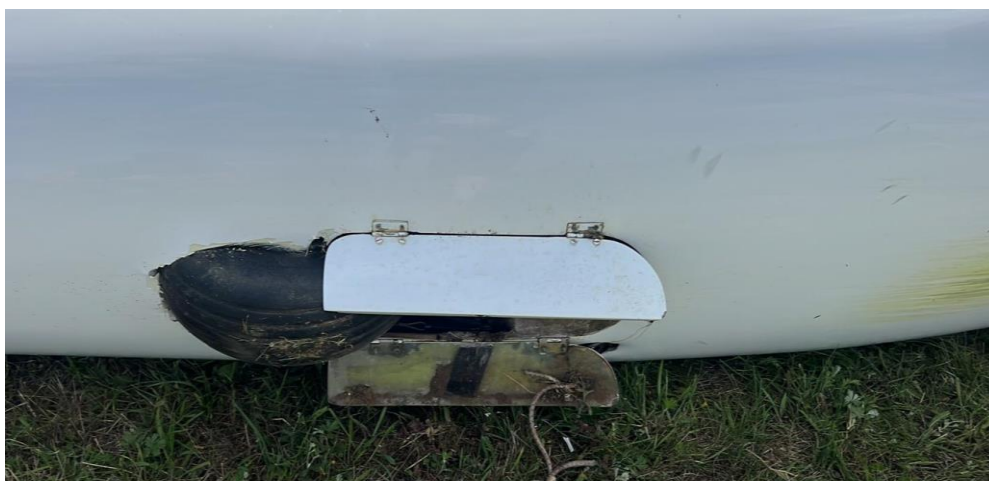
- Predná časť: - predná spodná časť trupu nenesie významnejšie poškodenia, škrabance na potahu vznikli pri dotyku s povrchom.
- Stredná časť: - významnejšie poškodenia sa nachádzajú v okolí podvozkovej šachty, kde došlo k deštrukcii potahu za krytmi podvozkovej šachty spôsobené zarazením a posunutím kola smerom dozadu mimo priestor podvozkovej šachty. Kinematika podvozku ohnutá, zaseknutá v priestore podvozkovej šachty ako následok síl pôsobiacich pri dosadnutí v smere skoro kolmom na pozdĺžnu os vetroňa. Ďalšie poškodenia (praskliny a prerazený potah od kinematickej sústavy podvozku) sú vľavo vedľa priestoru podvozkovej šachty. Kryty podvozku sú v otvorenej polohe, predná časť ľavého krytu je mierne ohnutá smerom dole.

Obr. č. 3 poškodenie trupu a poloha kolesa

Všetky poškodenia popísané vyššie vznikli mechanickými silami pôsobiacimi na vetroň pri tvrdom pristátí a následným pohybom lietadla po povrchu RWY. V rámci obhliadky bola opäť overená funkčnosť rádiostanice bez nedostatkov.

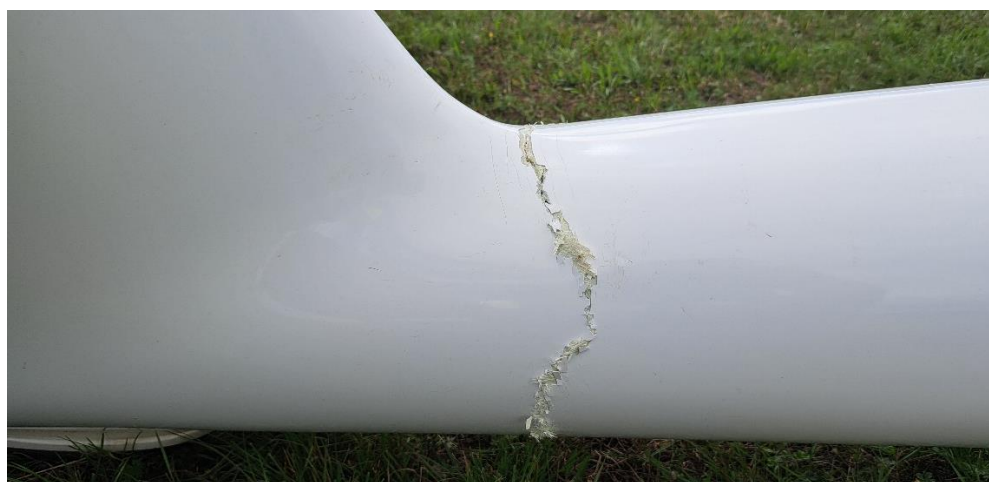
- Chvostová časť: - vertikálny a horizontálny stabilizátor ako aj smerové a výškové kormidlo nenesú viditeľné známky poškodenia. Prechodová rúra trupu je v mieste pred prechodovým oblúkom vertikálneho stabilizátora prasknutá po celom obvode.

Obr. č. 4 prasklina predlžovacej rúry

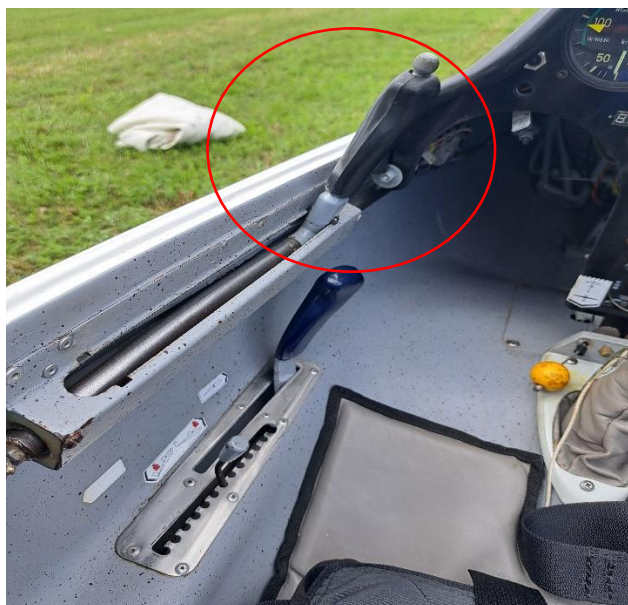
- Pilotná kabína neniesla známky poškodenia, ovládacie prvky boli nepoškodené, ich ovládanie plynulé až na páku ovládania zasúvania a vysúvania podvozku, ktorá zostala zaseknutá v prednej otvorenej polohe ako dôsledok poškodenia kinematiky podvozku.

Obr. č. 5 detail na ovládacie prvky (zvýraznená páka ovládania podvozku)
