# **Z Á V E R E Ć N Á S P R Á V A**

## **o bezpečnostnom vyšetrowaní vážneho incidentu**

lietadla typu **S-28 Cruiser**  
poznávacej značky **OM-ARX**  
dňa **25.02.2023**

Ev.č.: **SKS2024001**

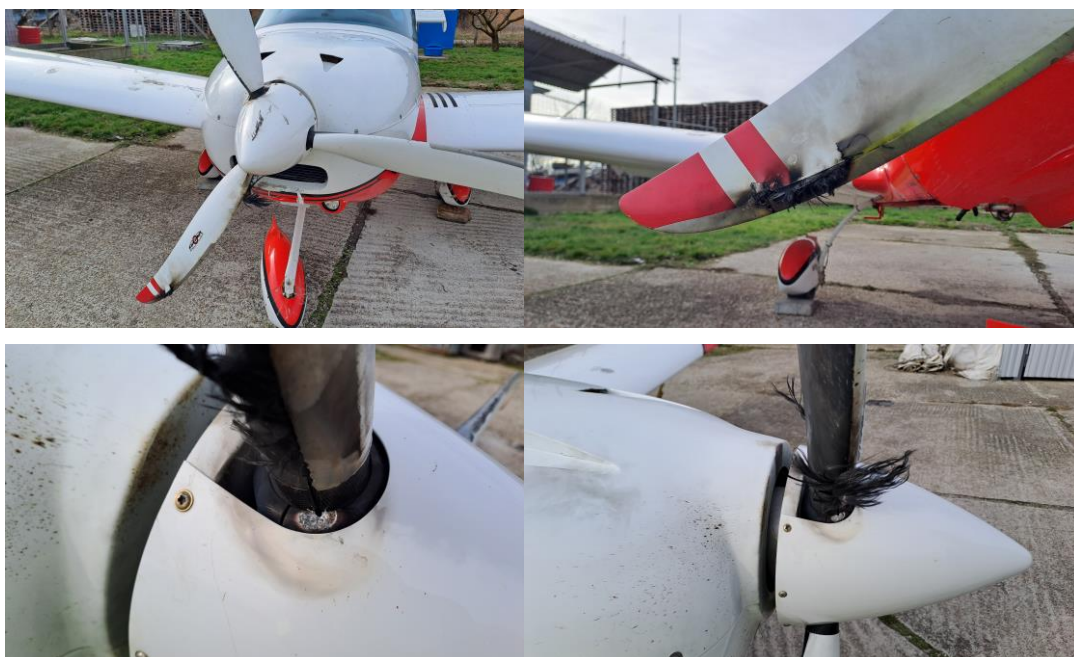
- vrtuľový kužeľ bol prasknutý od nárazu vodiča, vrtuľové listy mechanicky poškodené dotykom vodiča v miestach nábežnej hrany, delaminácia potahu, poškodenie kompozitovej štruktúry konštrukcie listov, jednotlivé karbónové vlákna sú prepálené a uvoľnené z konštrukcie listu, na kovovej ochrane nábežnej hrany stopy po pôsobení elektrického oblúku. Na unášači vrtule stopy po elektrickom oblúku ako aj mechanické poškodenia.

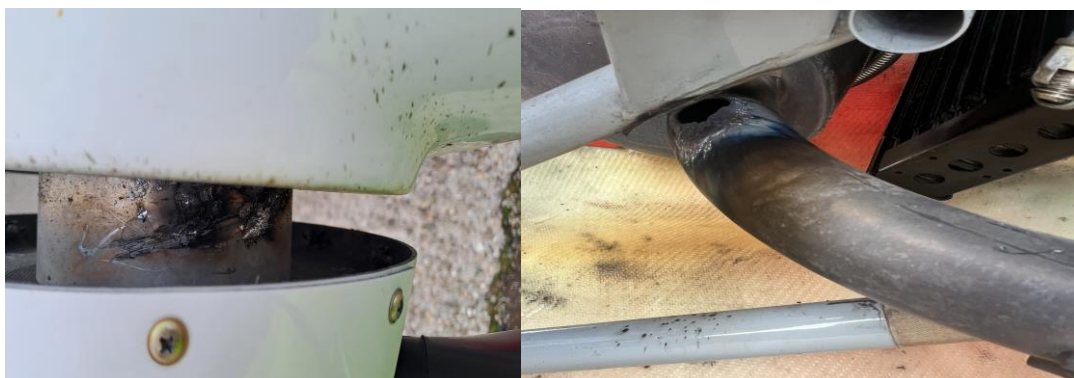
- poškodenie výfukového potrubia- prepálenie spôsobené elektrickým oblúkom.

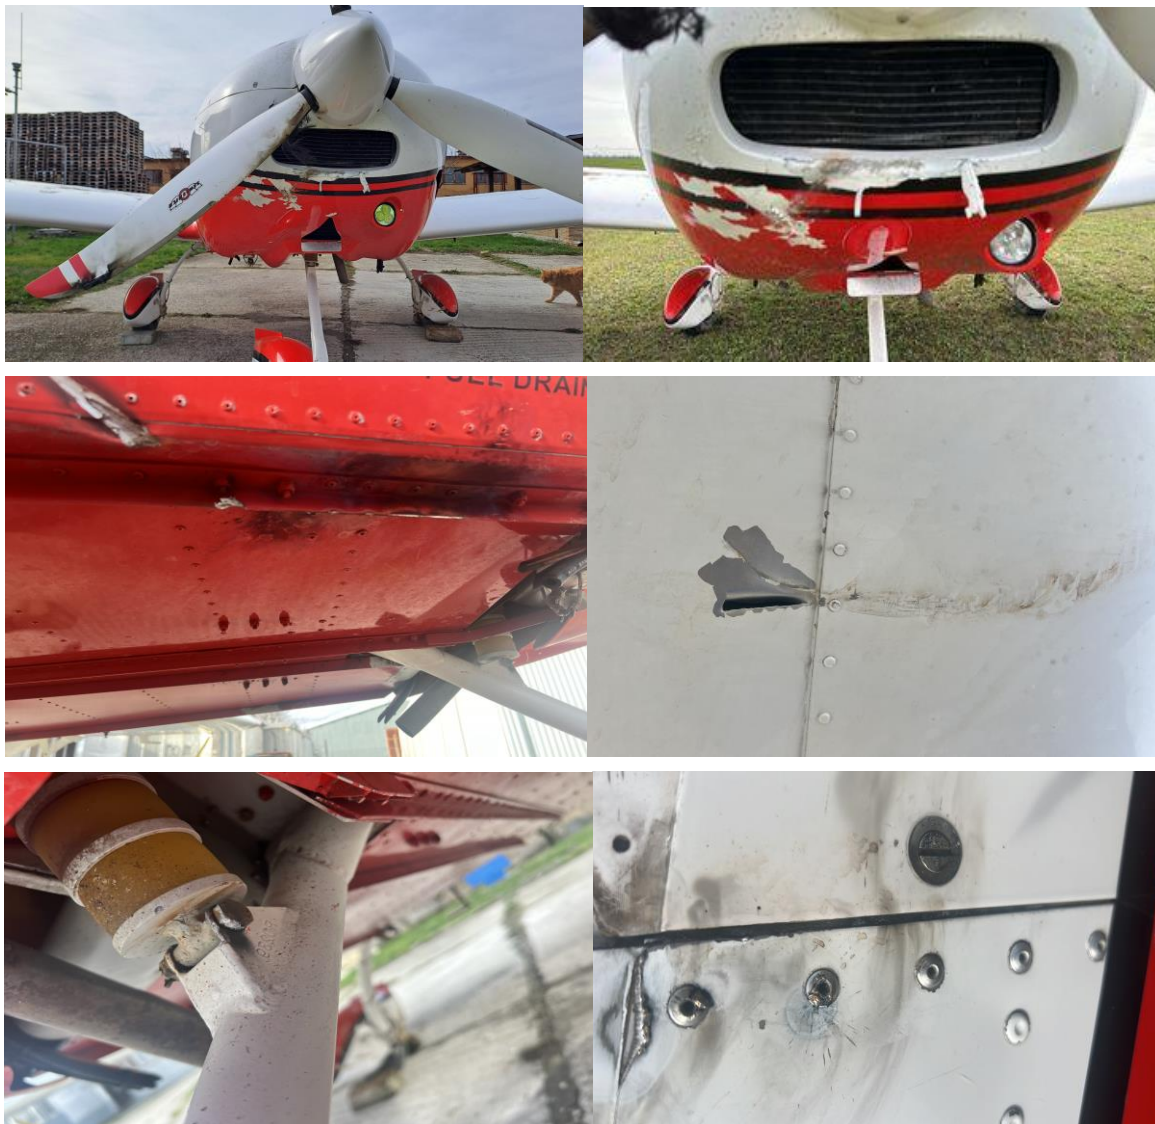
- mechanické poškodenia spodnej časti kapotáže pohonnej jednotky - delaminácia poľahu, popraskanie krytov. Poľah spodnej časti trupu mechanicky poškodený na viacerých miestach spôsobených nárazom vodiča vysokého napätia. Čap uchytenia tlmiča PPN nesie známky pôsobenia elektrického oblúka. Na viacerých miestach trupu sú známky poškodenia prechodom elektrického oblúka.

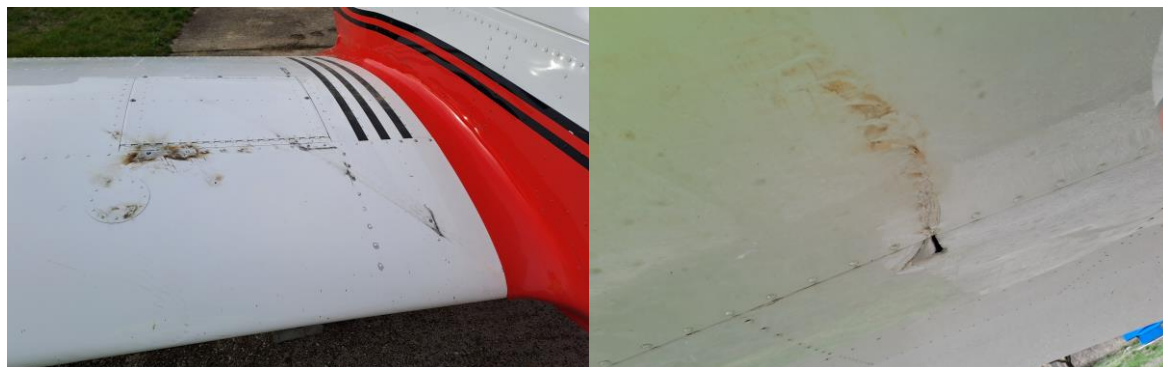
- Pravé krídlo- horná časť smerom od nábežnej hrany mechanicky poškodené vodičom, v miestach nitovej rady spájajúcej poľah krídla s konštrukciou viditeľné viacnásobné poškodenia vplyvom pôsobenia elektrického oblúka. Podobné poškodenie je aj na nitových spojoch krytov montážno-kontrolných otvorov. Na spodnej časti krídla prerazený poľah.

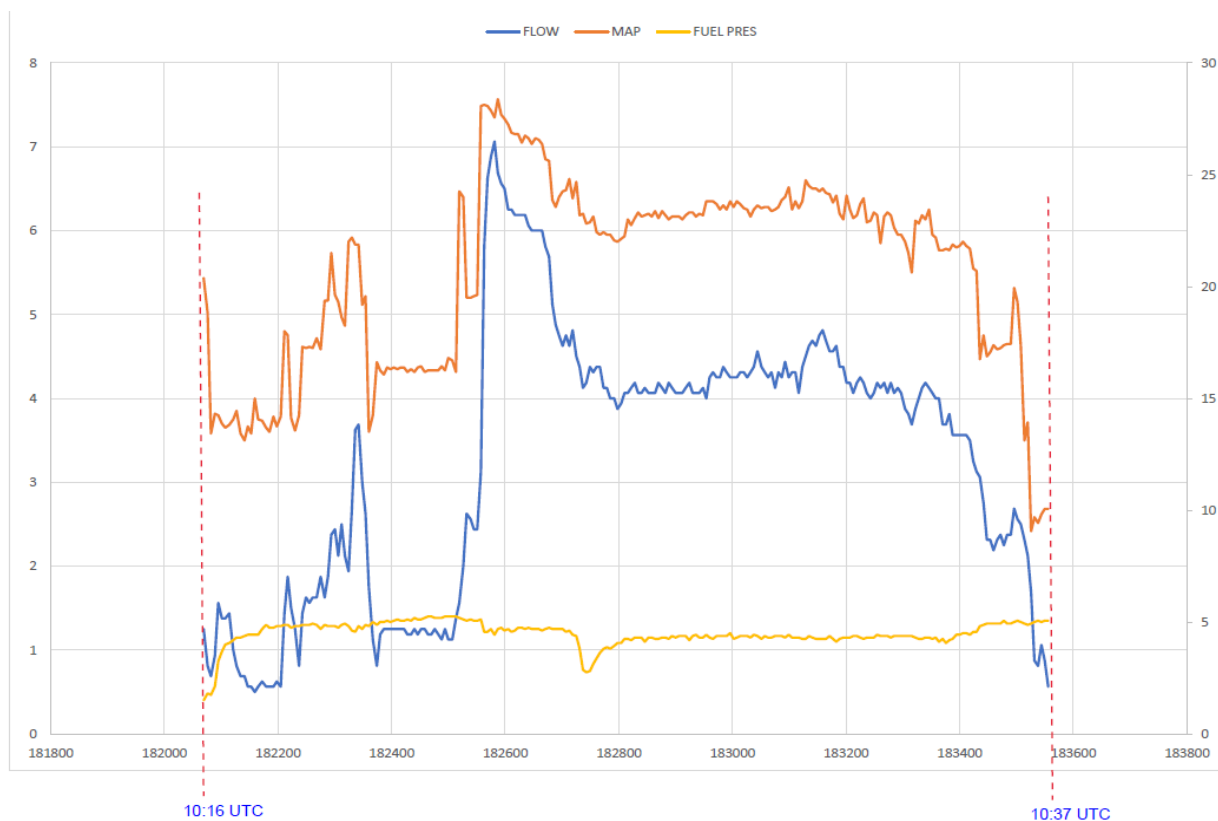
graf č. 1 priebeh FF, MAP, FP

Analýza potvrdzuje, že pohonná jednotka pracovala počas celého letu bez nedostatkov, všetky vyhodnocované parametre boli v hodnotách predpísaných výrobcom a k násilnému zastaveniu motora prišlo následkom kolízie s vodičmi vysokého napätia.
