# Z Á V E R E Ć N Á S P R Á V A

## o bezpečnostnom vyšetovaní leteckej nehody

| vetroňa typu | <b>ASG-29E</b> |
| poznávacej značky | <b>D-KEPH</b> |

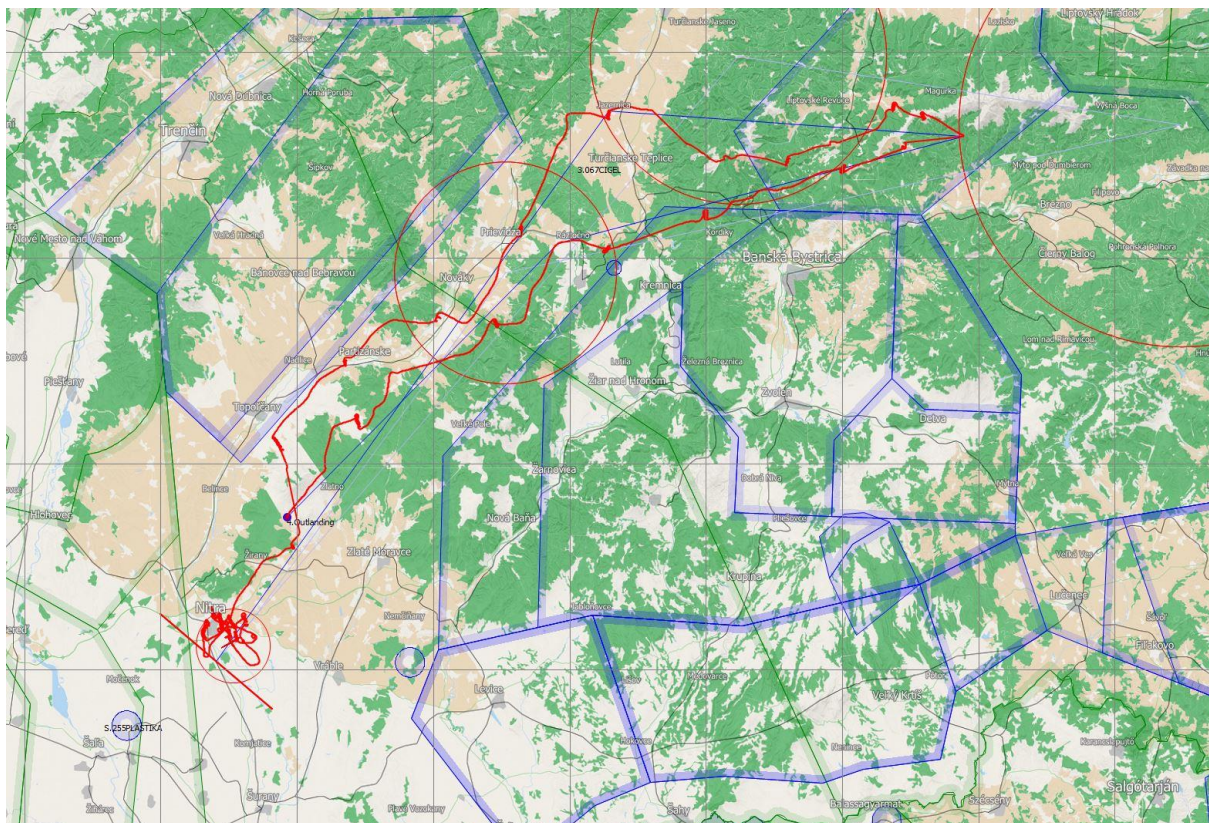
Obr. č. 9 trajektória letu

- 12:26:00 aerovlekový vzlet, odpojenie od vlečného lietadla vo výške cca 680m,
- 13:23:00 prelet bodu 255Plastika na výške 1100 m, zahájenie súťažnej úlohy,
- 13:23:00 - 14:23:00 let k bodu 195Lysec, v čase 14:23:00 dosiahnutie bodu na výške 1920 m,
- 14:23:00 - 14:58:00 let k bodu 350Veľký bok, v čase 14:58:00 dosiahnutie bodu na výške 2050 m,
- 14:58:00 - 15:39:00 let k bodu 067Cigel', v čase 15:39:00 dosiahnutie bodu na výške 1850 m,
- Od času 15:40:00 letel vetroň záverečnú etapu súťažnej trate kurzom 216° smerom na bod 001Nitra,
- Od času 15:50:00 dochádzalo k postupnému úbytku výšky, posledný záznam je po čase 16:10:00 na výške medzi 500 - 550 m. Vzhľadom na orografiu terénu v priestore pristátia BVK (nadmorská výška miesta nehody 268 m) predpokladá, že v tomto čase sa pilot už pripravoval na pristátie do terénu.
