# **Z Á V E R E Ć N Á S P R Á V A**

## **o bezpečnostnom vyšetovaní vážneho leteckého incidentu**

lietadla typu **WT-9 Dynamic**  
poznávacej značky **OK-CUS 76**  
dňa **01. 05. 2025**

Ev. č.: **SKS2025002**

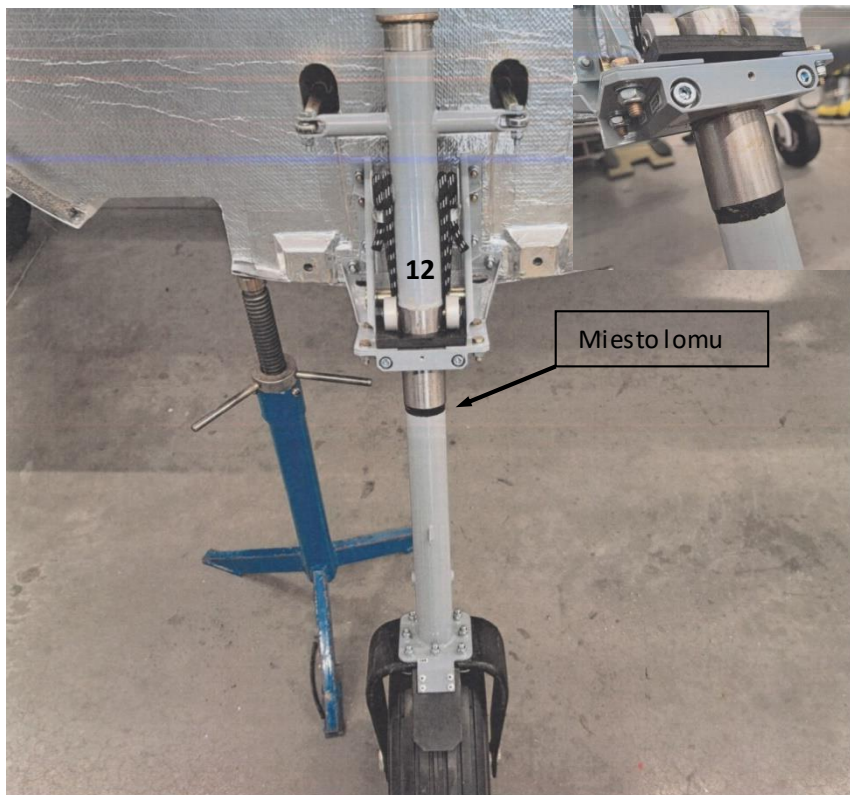
**Obr. 1** Miesta odberu vzoriek. Orientácia odbemých miest

Vykonať analýzy lomu stojiny prednej podvozkovej nohy lietadla WT 9 Dynamic, reg. OK-CUS 76 (Obr.1). Analýza bola vykonaná na fragmentoch podvozkovej nohy WT-9, OK-CUS 76 (Obr.2, Obr.3).

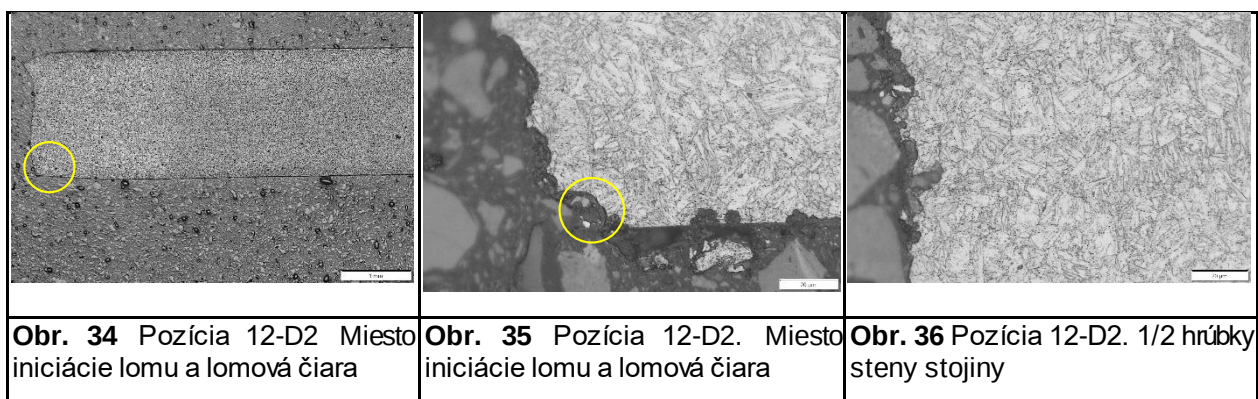
V pozícii 12, na vzorke 12-D2, bolo na dolnom fragmente v oblasti povrchových nerovností (Obr. 34) identifikované miesto na povrchu, v ktorom bola iniciácia únavového lomu (Obr. 35). V 1/2 hrúbky steny stojiny bola v okolí lomovej čiary nevýrazná plastická deformácia (Obr. 36).

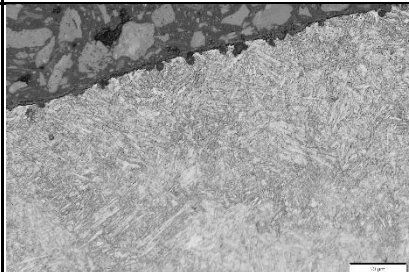
Vzorka 12-H1. Dispozícia zvaru klzného púzdra a stojiny podvozkovej nohy na vzorke 12-H1 je na Obr. 52. Iniciácia lomu bola v mieste napájania zvaru na stojinu (Obr. 53). Na povrchu zvaru boli prehĺbeniny nepravidelného tvaru (Obr. 54 až Obr. 56). V 1/2 hrúbky steny bola v okolí lomovej čiary nevýrazná plastická deformácia (Obr. 57).

| <b>Obr. 55.</b> Pozícia 12-H1, povrch zvaru | <b>Obr. 56.</b> Pozícia 12-H1, povrch zvaru | <b>Obr. 57.</b> Pozícia 12-H1. 1/2 hrúbky steny stojiny |
