# **Z Á V E R E Ć N Á S P R Á V A**

## **o bezpečnostnom vyšetrowaní vážneho incidentu**

lietadla typu **S-28 Cruiser**  
poznávacej značky **OM-ARX**  
dňa **25.02.2023**

Ev.č.: **SKS2024001**

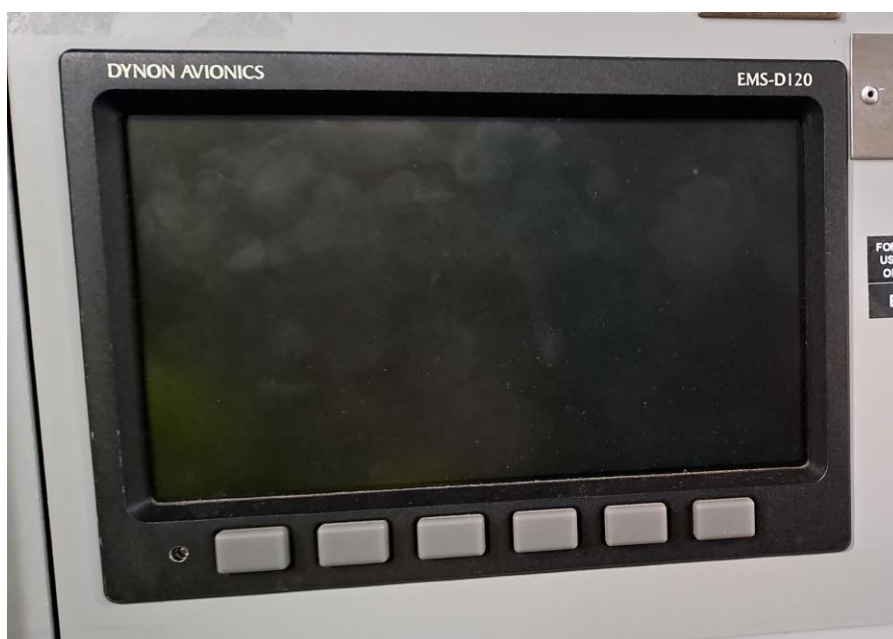
Dynon D120 monitoruje a zaznamenáva parametre pohonnej jednotky - priebeh otáčok (RPM), tlaku paliva (FUEL PRESS), prietoku paliva (FUEL FLOW) a hodnotu tlaku v nasávacom potrubí- plniaci tlak (MAP).
